חוות דעת הנדסית זו נערכה עבור:

4.9.19

מרק גורדון, מהנדס אזרחי

דירת גן בעלת 2 מפלסים (מרתף - חדר שינה, חדר שירותים ומרפסת) (מפלס קרקע - 5 חדרים, 3 חדרי שירותים ויציאה לחצר)
חניה ומחסן בקומת המרתף

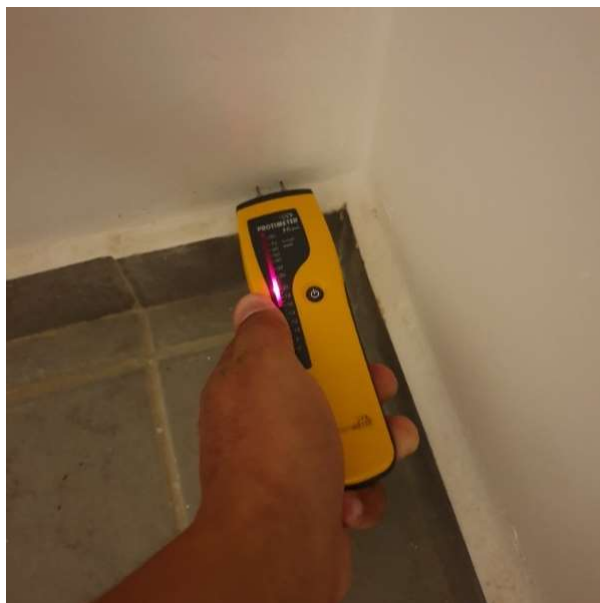
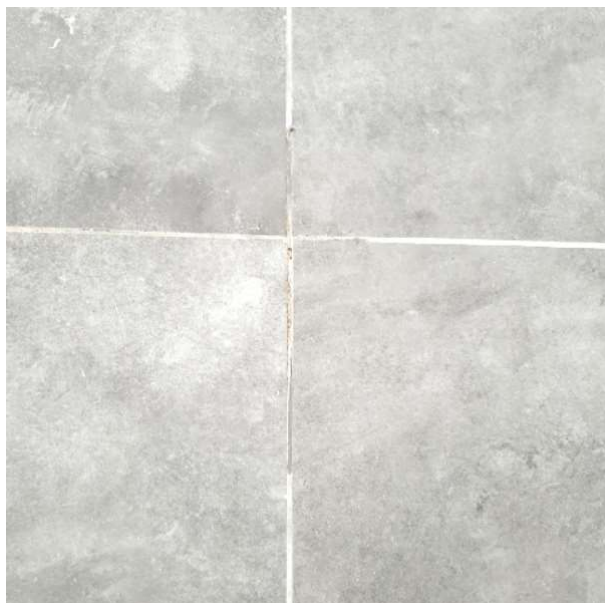
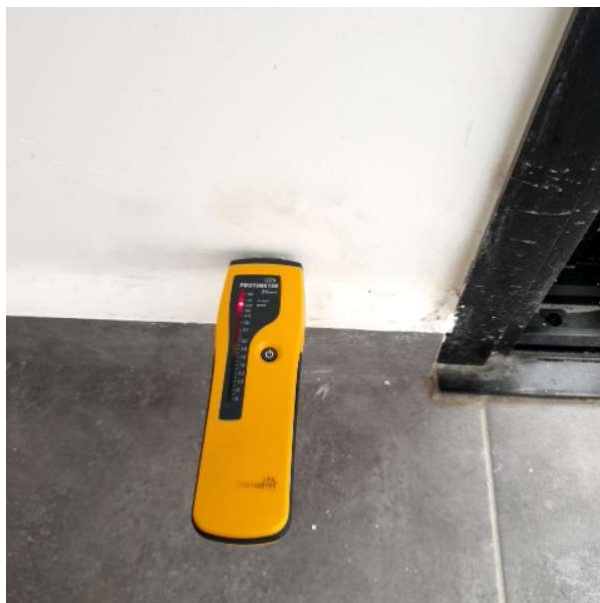
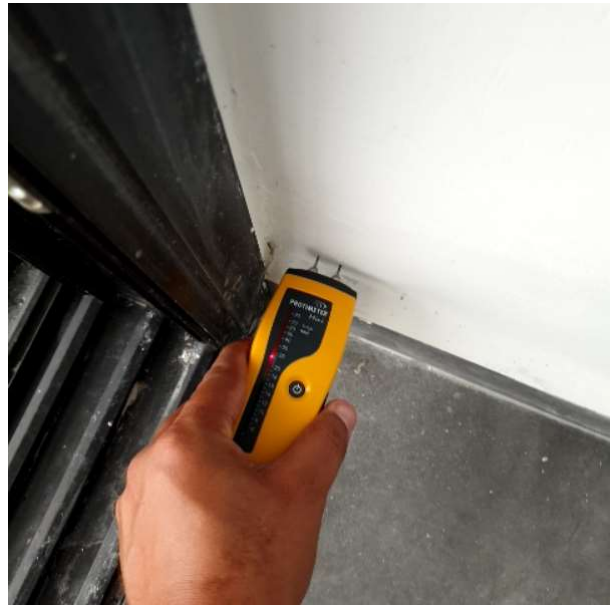
1.2. סימני רטיבות מעל הפנלים קיימים סימני רטיבות על גבי הקירות ומעל הפנלים בתוך שטחי המחסן מיקום: מחסן 01 במרתף

מיקום: קומת המרתף

המלצה: יש לבצע ביקורת אטימות מקיפה עם ציוד מיוחד בהתאם לדרישות התקן ולאחר את מקור הרטיבות. במידה והרטיבות תתפשט לשטחי הדירה המוספים יהיה צורך להחליף את כל הריצוף והעלות תגדל לכ-30,000 ש"ח וזאת בניגוד לתקן 1205 חלק 6 נספח ג' סעיף 1ג' בדיקת אטימות של צנרת המים, וסעיף 2.2 בדיקת אטימות של צנרת הדלוחין והביוב

ובניגוד לתקן 1555.3 סעיף 2.1.4
ובניגוד לתקן ישראלי 1547 חלק 13

עלות מוערכת: 6500 ש"ח

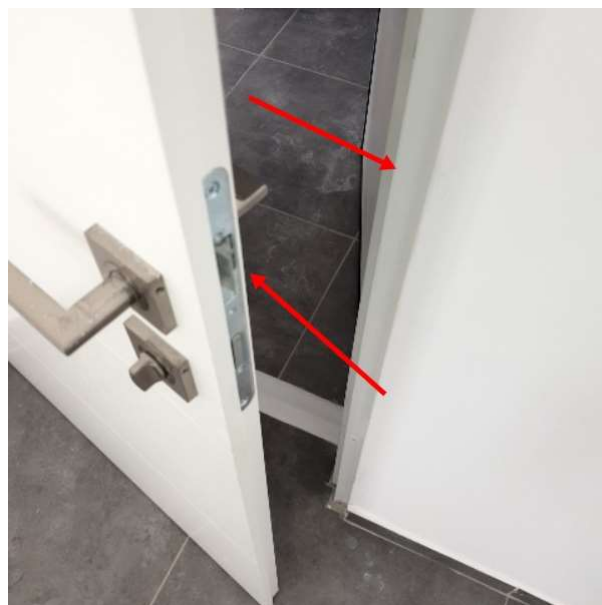
לשונית הדלת איננה נתפסת

מיקום: דלת ממד

המלצה: יש לבצע תיקון מקצועי
עלות מוערכת: 350 ש"ח

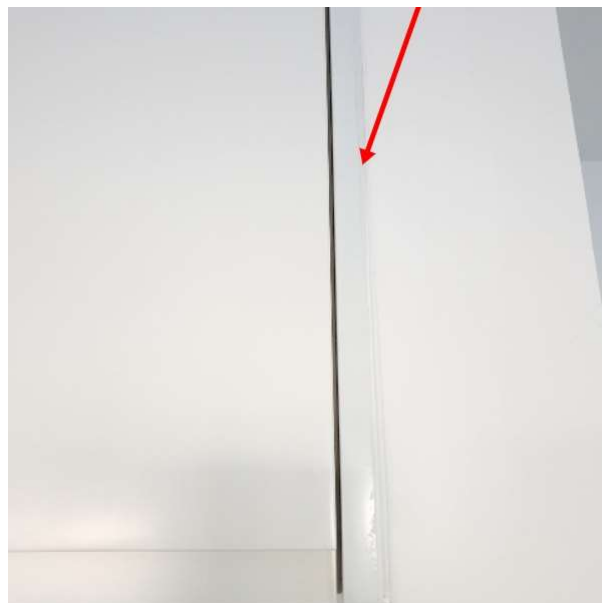
גון שונה של לוח ההשלמה

מיקום: קלפה מעל המקרר

המלצה: יש להחליף את הלוח בלוח עם גון זהה למטבח
עלות מוערכת: 300 ש"ח

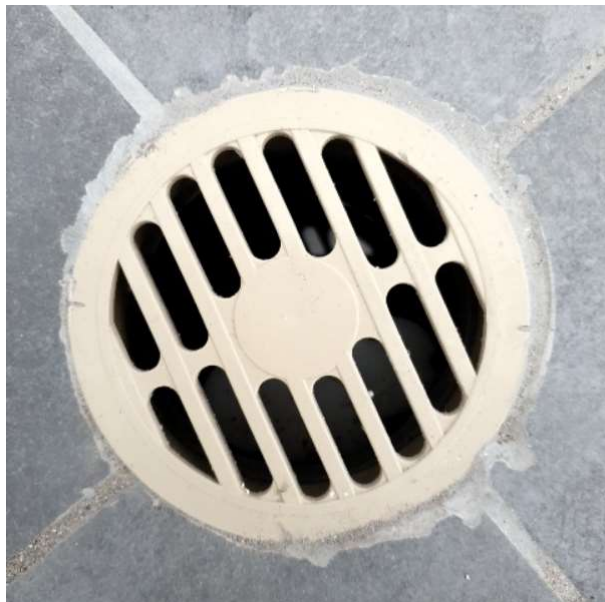
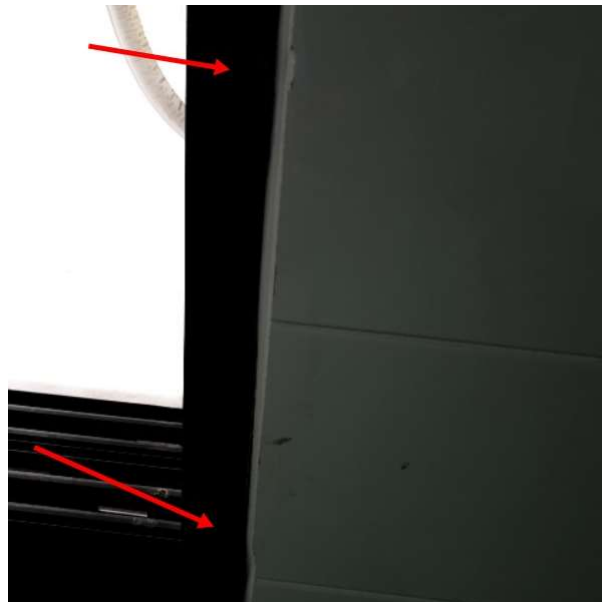
חיתוך סביב צינורות/אביזרים נעשה בצורה לא מקצועית.

מיקום: אמבטיה, מקלחון

המלצה: נדרש לתקן בצורה מקצועית.

זאת בניגוד למפרט הכללי סעיף 100652 לפיו: "ביצוע חיפוי פנים יהיה כאמור בסעיף 100641 לעיל"

וכן בניגוד למפרט הכללי סעיף 100641 לפיו: "פתחים לצינורות ואבזרים יבוצעו ע"י עיצוב חורים באריחים בעזרת מכשיר מתאים".

עלות מוערכת: 350 ש"ח

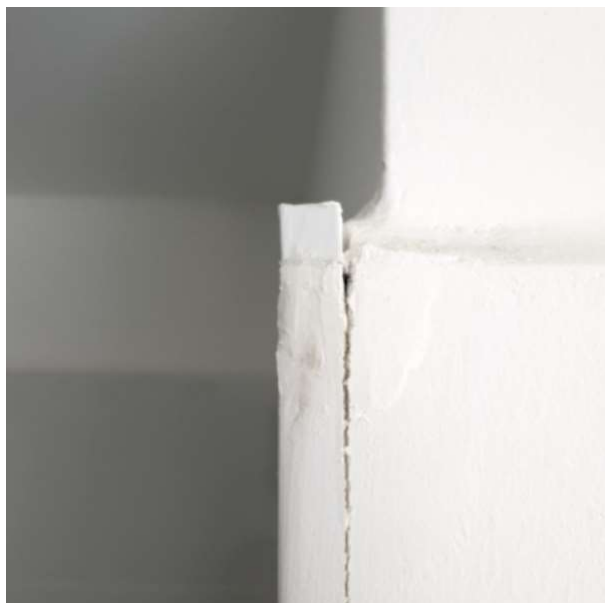
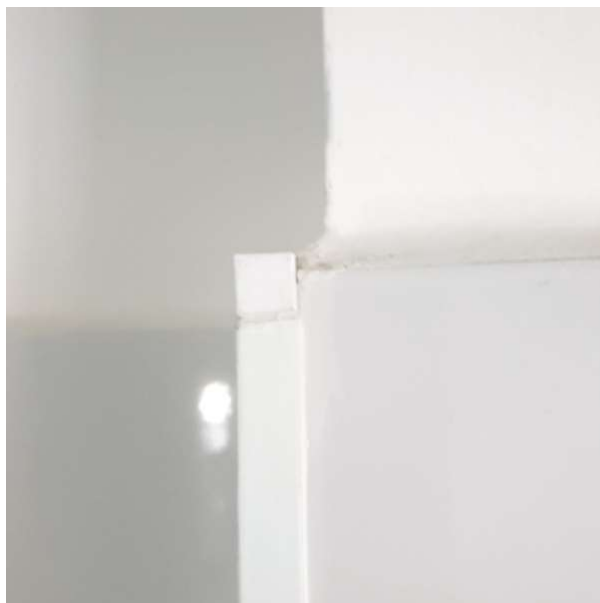
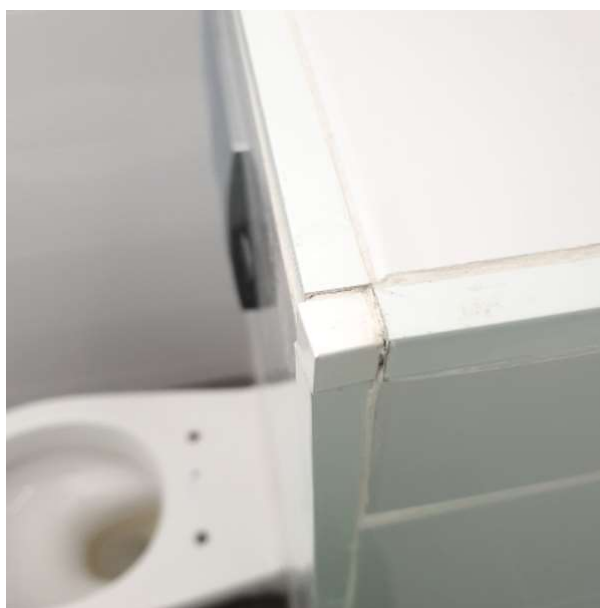
גימור פרופילי הקצה בצורה בלתי מקצועית.

מיקום: אמבטיה, מקלחת הורים

המלצה: יש להחליף את הפרופילים
עלות מוערכת: 400 ש"ח

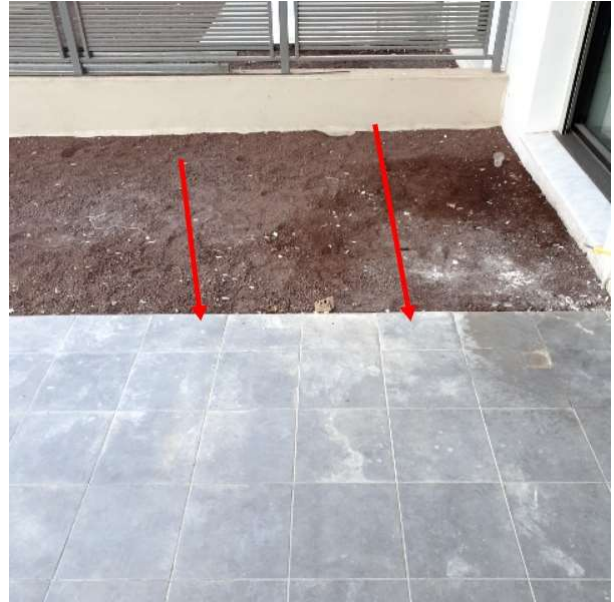
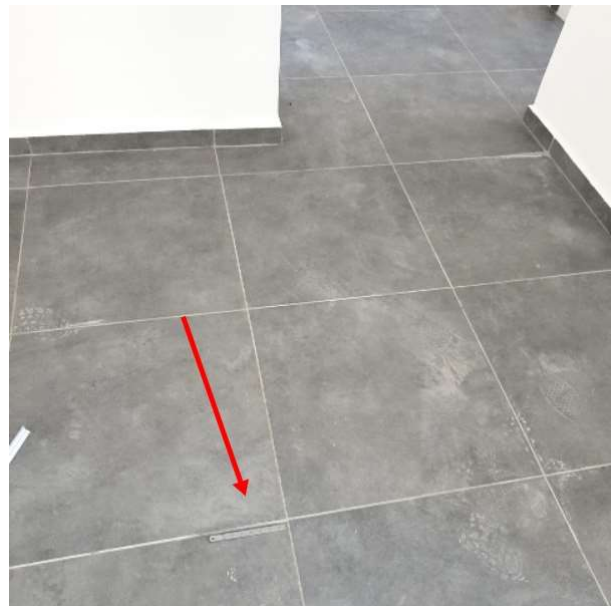
אריחים בולטים/שקועים מכלל המשטח

מיקום: משטח מרוצף, סלון

המלצה: נדרש לפרק האריחים ולרצף מחדש בצורה מקצועית וללא סטיות מהמישור.
נדרש הפרש גובה מקסימלי של 1.5 מ"מ כאשר רוחב המישק בין האריחים הוא 3-5 מ"מ.
והפרש גובה מקסימלי של 1.8 מ"מ כאשר רוחב המישק בין האריחים הוא גדול מ-5 מ"מ.
זאת בהתאם לנדרש בת"י 1555 חלק 3 סעיף 5.2.2 ות"י 789.
עלות מוערכת: 400 ש"ח

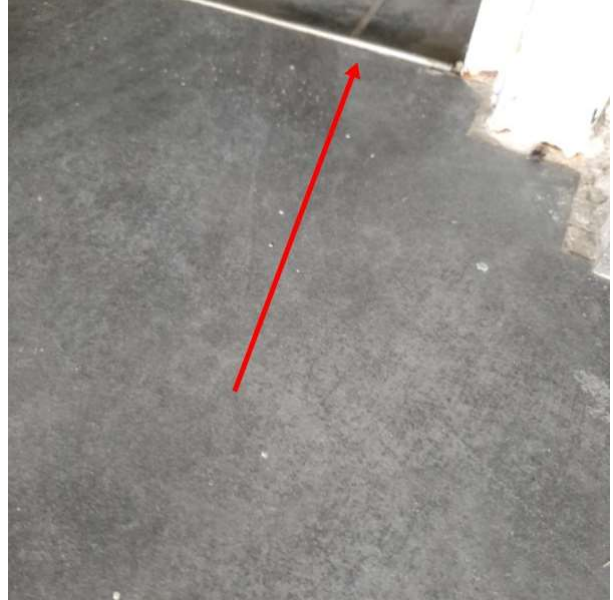
פס הפרדה עשוי מתכת בולט מפני הריצוף. הדבר מעיד על ביצוע לא מקצועי ומהווה מפגע בטיחותי.
מיקום: דלת כניסה, שירותי אורחים, שירותים בקונת המרתף

המלצה: נדרש לפרק ולבצע מחדש במפלס אחיד עם פני הריצוף.

וזאת בניגוד למפרט הכללי הבין משרדי לבניה (הספר הכחול) סעיף 10034 "משאר הבחינות יבוצע הריצוף כאמור ביחס לריצוף באריחי טראצו".

זאת בניגוד למפרט הכללי הבין משרדי לבניה (הספר הכחול), סעיף: 10024 - הדורש כי

"אם לא נאמר אחרת, במקומות שיש בהם הפרשי מפלסים, יש לסיים את הריצוף בפס אלומיניום שטוח בחתך מינימלי של 3/30 מ"מ מעוגן היטב".

עלות מוערכת: 200 ש"ח

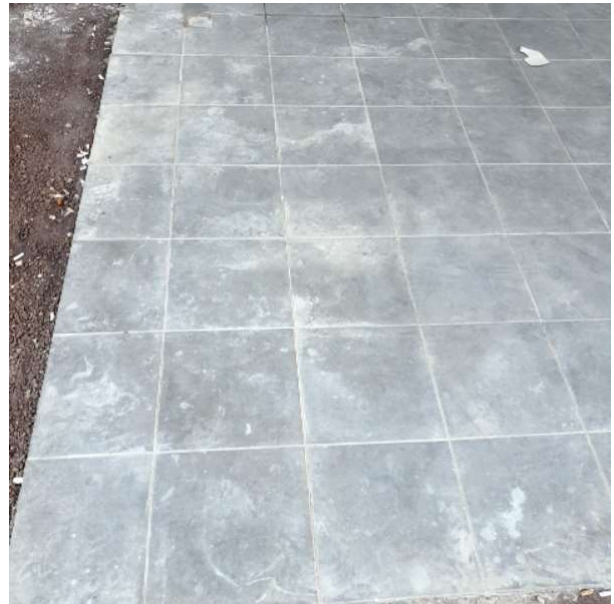
ריצפת המרפסת נמסרה לדייר ללא ניקיון.

מיקום: מרפסת שמש

המלצה: יש לנקות הדירה משיירי חומרי בנין.

כנדרש בתקן הישראלי 1555 חלק 3 סעיף 5.1.5.2 המחייב בדיקה של משטח הריצוף שהוא אכן נקי וראוי לשימוש (ראה נספח א').

עלות מוערכת: 700 ש"ח

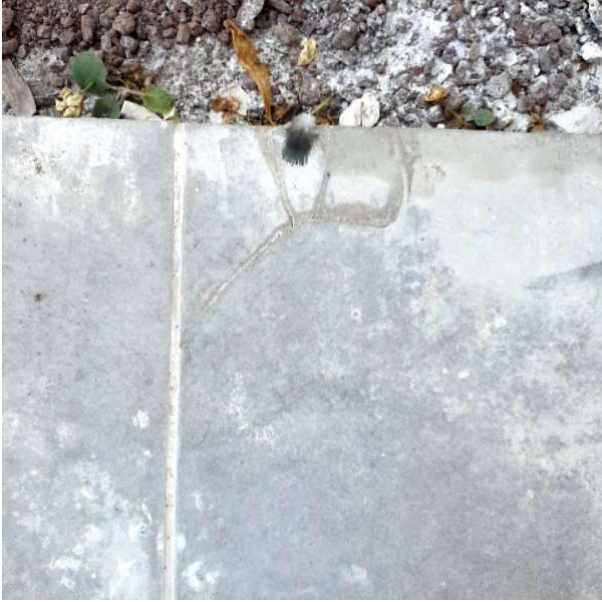
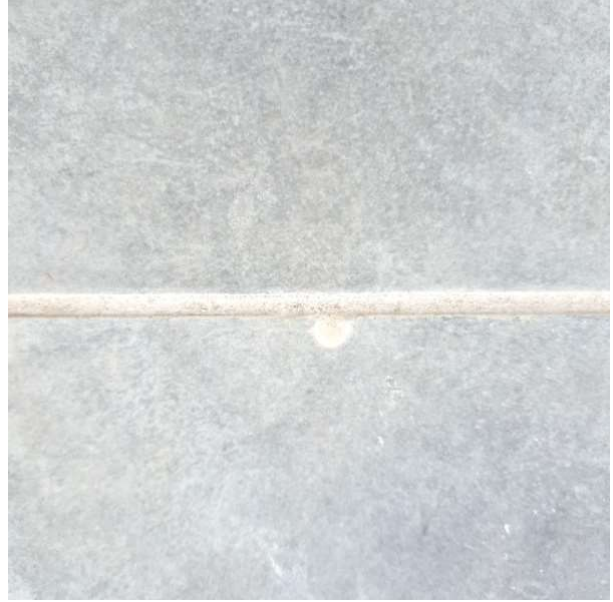
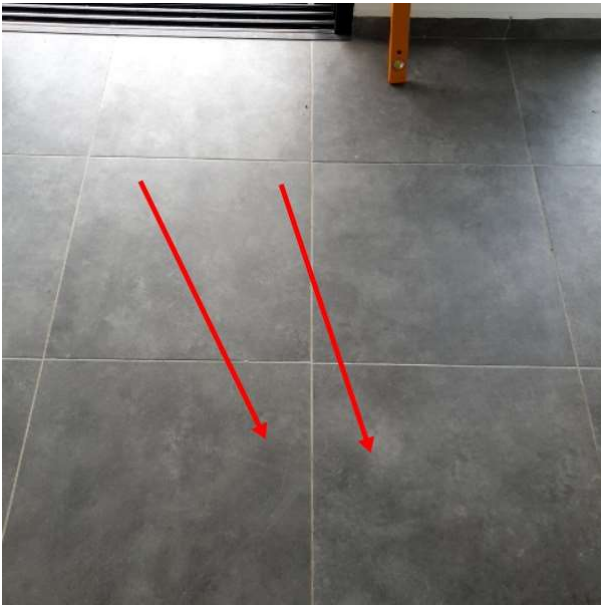
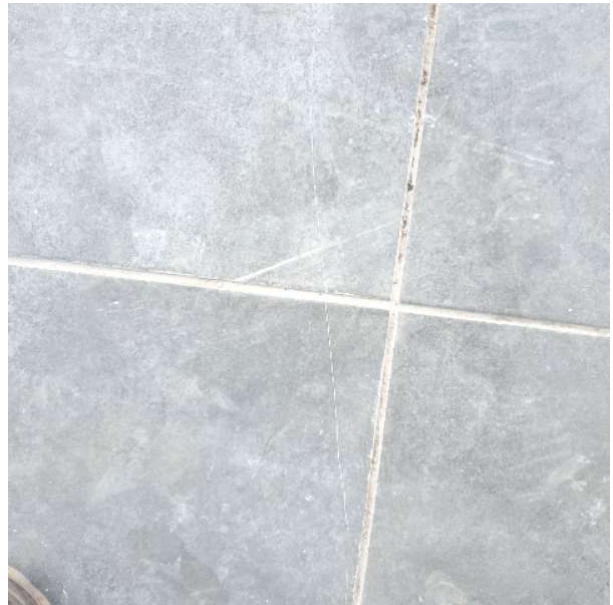
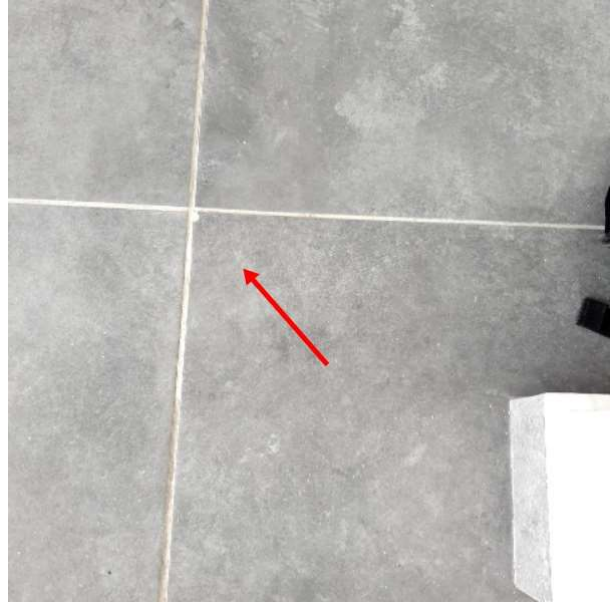
פגיעות ופגמים באריחים (שברים, סדקים, שריטות וכדומה). 4 אריחים במשטח המרוצף, 4 סלון מטבח, מרתף 8 אריחים

מיקום: משטח מרוצף, סלון מטבח, מרתף וחצר אנגלית

המלצה: נדרש לפרק ולהחליף האריחים הפגומים.

זאת בניגוד לת"י 1555 חלק 3 סעיף 5.1.4.4 - הדורש בדיקת שלמות ונקיות האריחים ופסילה של כל אריח שאינו עומד בדרישות ת"י 314, והחלפת אריחים פגומים או אריחים שנפגעו במהלך העבודות.

ובניגוד לתקן 1555 חלק 3 נספח א' לא בוצעה הגנה לאריחים

עלות מוערכת: 1000 ש"ח

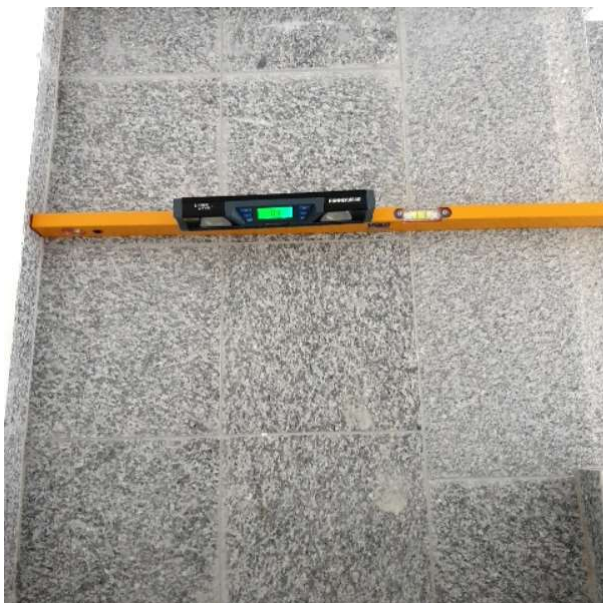
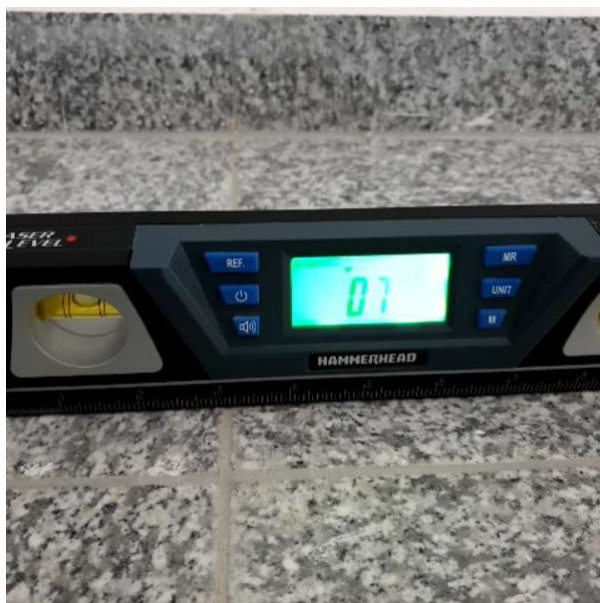
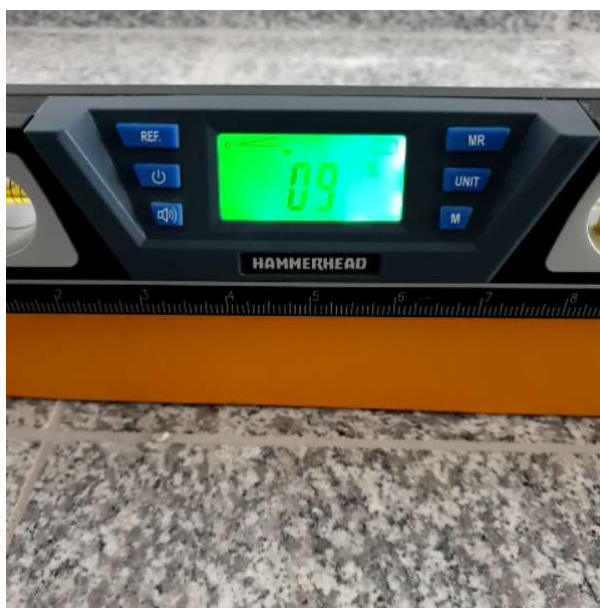
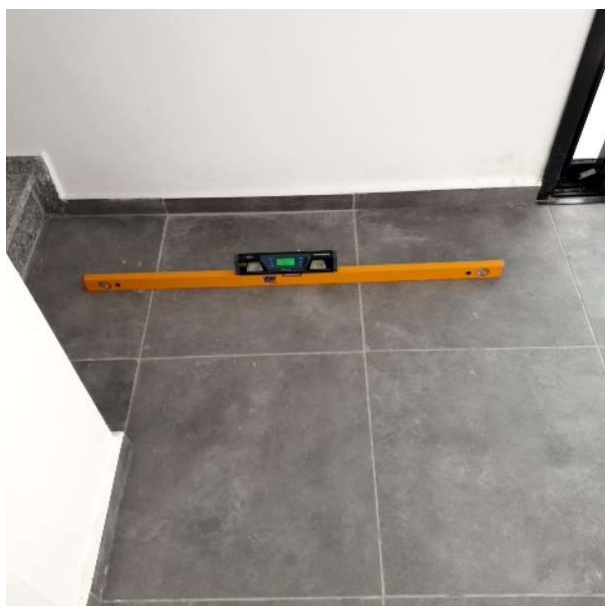
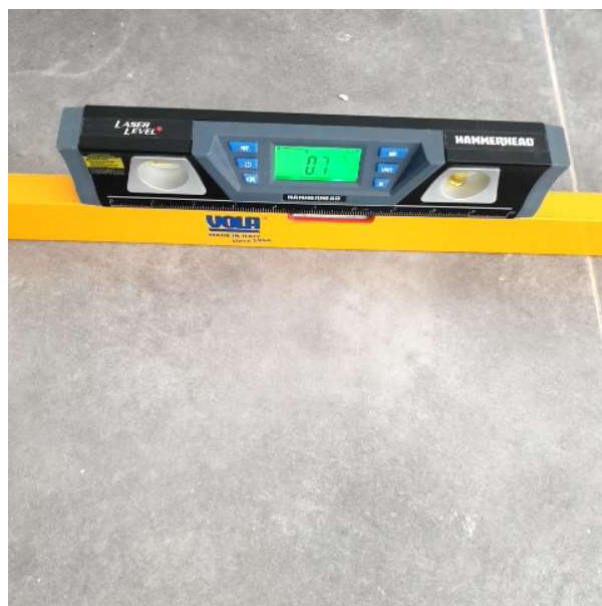
4.5. שיפועים בריצוף הדירה בחדר המדרגות בוצע שיפוע הפוף של כ-9% -7% . מיקום: גרם מדרגות

מיקום: מרתף

המלצה: יש לפרק הריצוף ולבצע את הריצוף מחדש באופן מפולס וללא שיפועים.
בניגוד לתקן 789 נספח ב' המאפשר סטיה מקסימאלית של 2%

עלות מוערכת: 4000 ש"ח

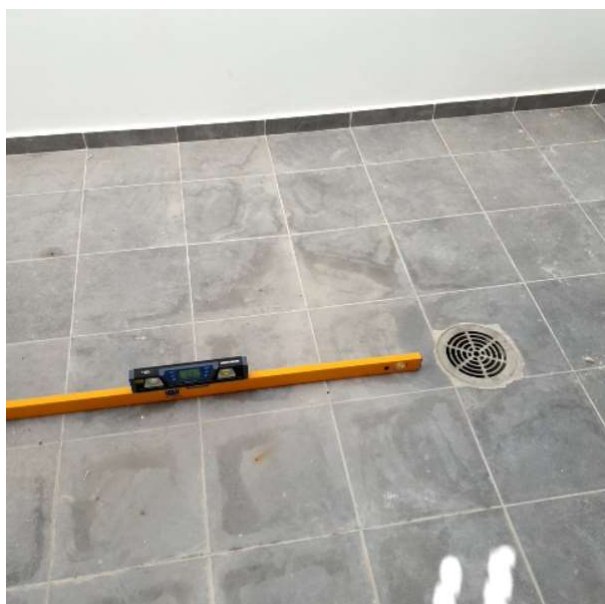
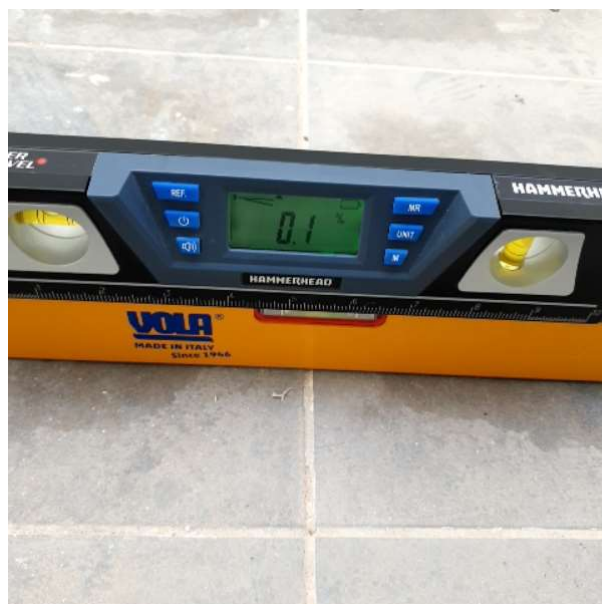
שיפועים לקויים במשטח המרוצף

מיקום: חצר אנגלית

המלצה: יש לפרק הריצוף ולבצע מחדש.
זאת בניגוד לת"י 1555 חלק 3 – סעיף 3.2 – שבו נדרש שפני הרצפה יתאימו למפלוס ולישיפוע שבתכנון כאשר בשטחים לא מקורים או החשופים לגשם השיפוע הנדרש יהיה מינימום 1%, לכיוון פתחי ניקוז.
הסטיות המקסימליות במפלוס הרצפה המותרות מהתכנון הינם - 5 ± מ"מ בכל נק' מדידה.
עלות מוערכת: 2500 ש"ח

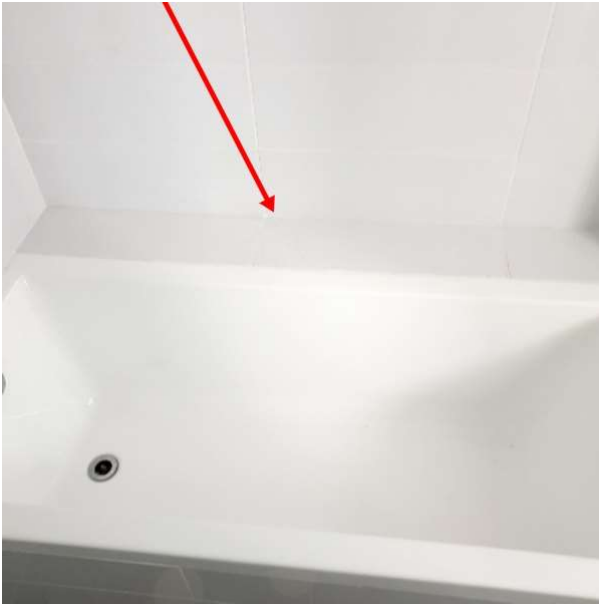
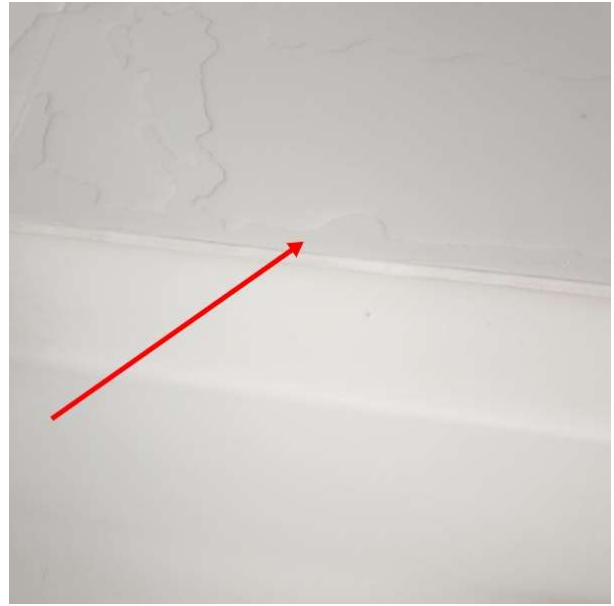
ריצוף על גבי המדרגה של האמבטיה בוצע בשיפועים לא נכונים שאינם מנקזים את המים אל האמבטיה

מיקום: אמבטיה

המלצה: יש לפרק את הריצוף בחדר הרחצה ולבצע מחדש תוך הקפדה על יצירת שיפוע מתאים
עלות מוערכת: 1400 ש"ח

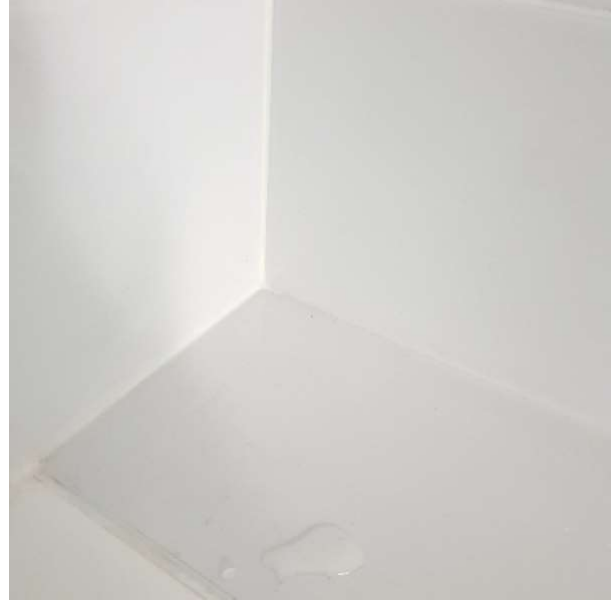
בחדרי השירותים והרחצה, לא בוצעו מישקי ביניים במפגש בין חיפוי הקיר עם הרצפה ובמפגש בין שני קירות. בנוסף לא בוצע מישק גמיש בין השיפולים לבין הריצוף.

מיקום: חדרי שירותים ורחצה

המלצה: יש להסיר את שכבת הרחבה, במידת הצורך לרוחץ 6 מ"מ ולמלא בחומר גמיש אנטי בקטריאלי ומתאים לאזורים רטובים.

בניגוד לתקן ישראלי 1555 חלק 2, לא 4.7.2 ו-4.7.3. לא בוצעו מישקי ביניים ומישקי הפרדה. ובניגוד לתקן 1555 חלק 3

עלות מוערכת: 2000 ש"ח

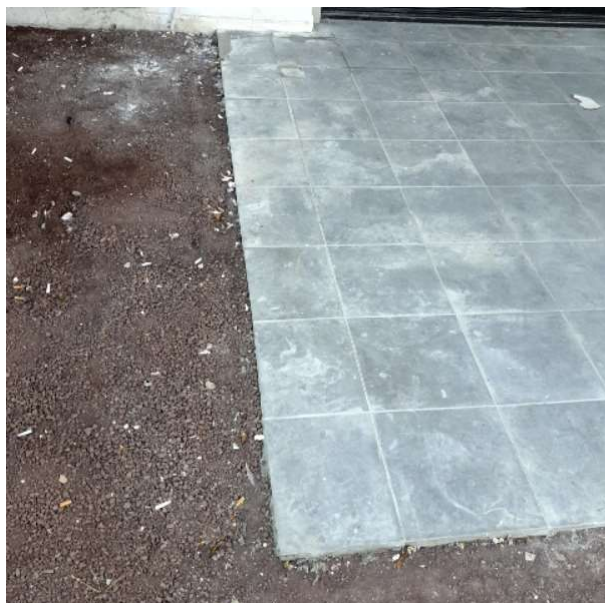
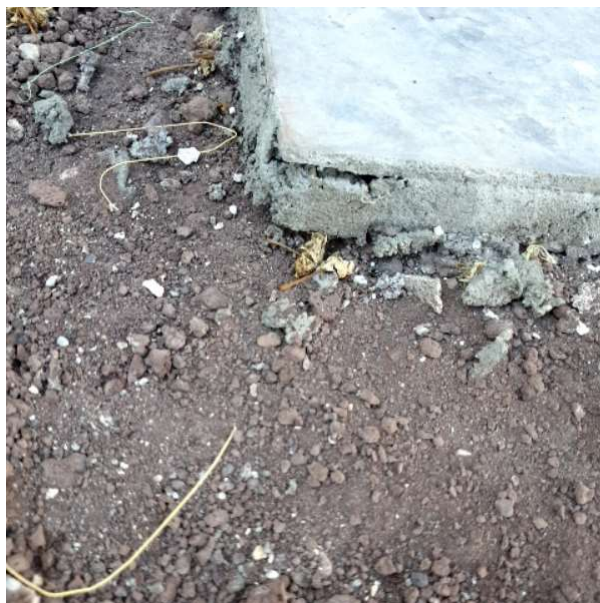
גמר קצה ריצוף במשטח המרוצף לקוי

מיקום: משטח מרוצף

המלצה: מומלץ להשלים אביזרי קצה או לוחות שיש בכדי לשמור על פאות הריצוף
עלות מוערכת: 1200 ש"ח

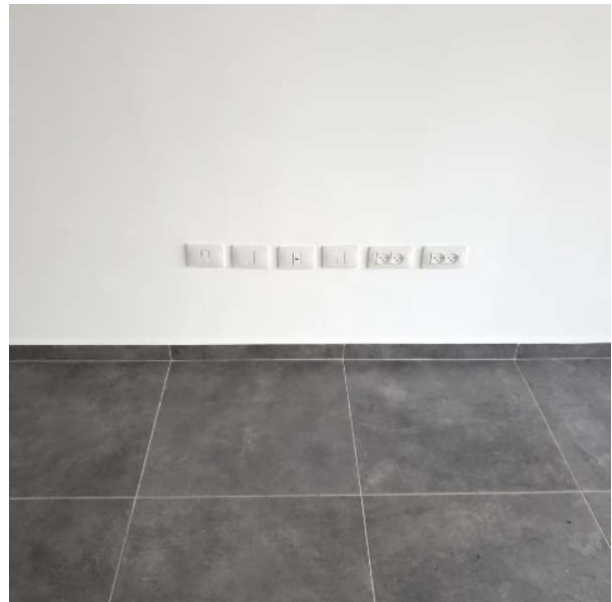
נקודות חשמל סמוכות לא מורכבות בקו אחיד.

מיקום: סלון

המלצה: יש לפרק ולבצע בקו אחיד.

עלות מוערכת: 250 ש"ח

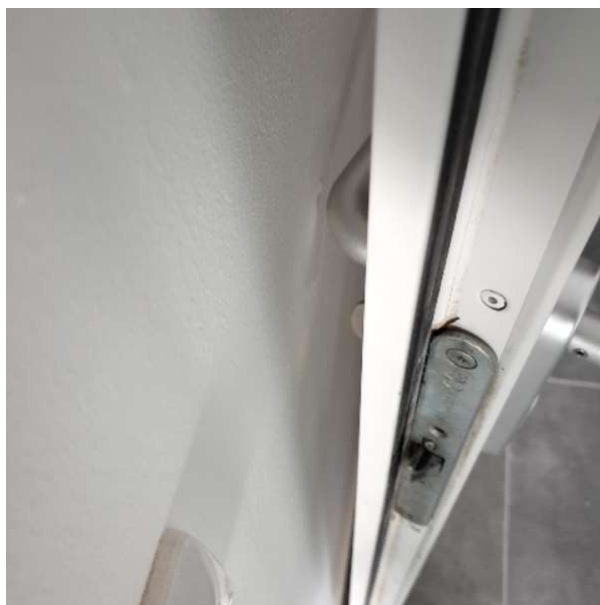
6.1. דלת כניסה ראשית- מעצור
חסר מעצור בדלת הכניסה או מגביל פתיחה.

מיקום: דלת כניסה

המלצה: יש להתקין מעצור דלת בכדי למנוע פגיעה בחיפויי הקירות.
זאת בהתאם לפסיקת בימ"ש השלום בקריות, לובל מאיר ויפעת נגד אברהם יצחק בע"מ, ת.א. 2279/01 לפיו: "התקנת סטופר נכללת בגדר המונח של איכות בניה סבירה וכי חלה על הנתבעת להתקין אותו אף שהדבר לא צוין מפורשות במפרט".

עלות מוערכת: 250 ש"ח

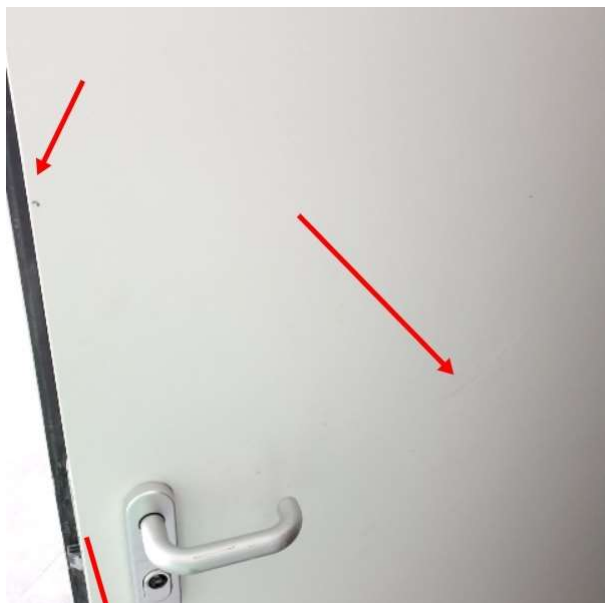
דלת הכניסה משופעת בפגמים (שריטות, כתמים, מעיכות, פגיעות) .

מיקום: דלת כניסה

המלצה: נדרש להסיר ובמידה ויישאר סימנים שאינם ניתנים להסרה, יש להחליף הציפוי/ או במקרה של צבע בתנור יש לשלוח לצביעה במפעל.

זאת בניגוד לת"י 5044 חלק 1 סעיף 3.1.13.

עלות מוערכת: 700 ש"ח

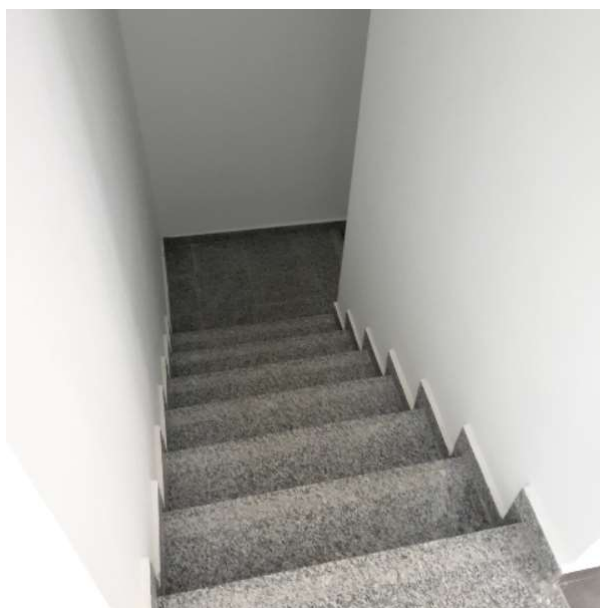
6.4. חסר מעקה
חסר מעקה במהלך המדרגות.
מיקום: גרם מדרגות

המלצה: יש להשלים מאחזי יד תיקניים
זאת בהתאם לתקנות התכנון והבניה 1970 סימן ח' סעיף 2.100 לפיו נדרש להתקין מעקה בכל מרפסת בבנין, בכל פתח בקיר של בניין שיתכן שיפלו ממנו ובכל מקום שקיים הפרש גובה בין שני מפלסים של מינימום 60 ס"מ.
עלות מוערכת: 3500 ש"ח

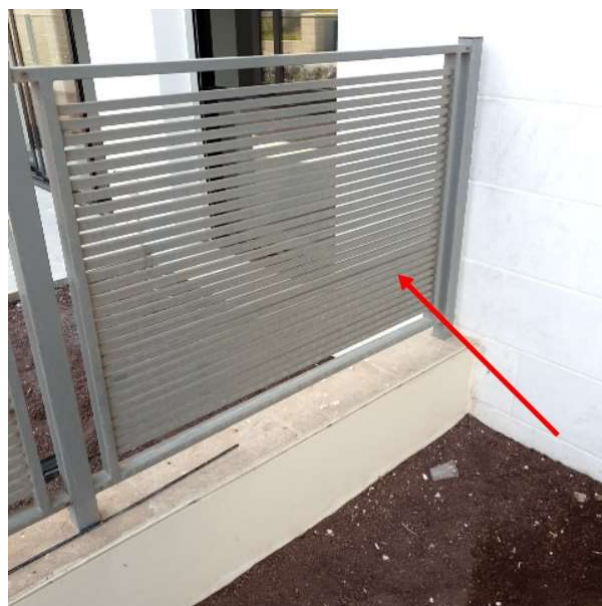
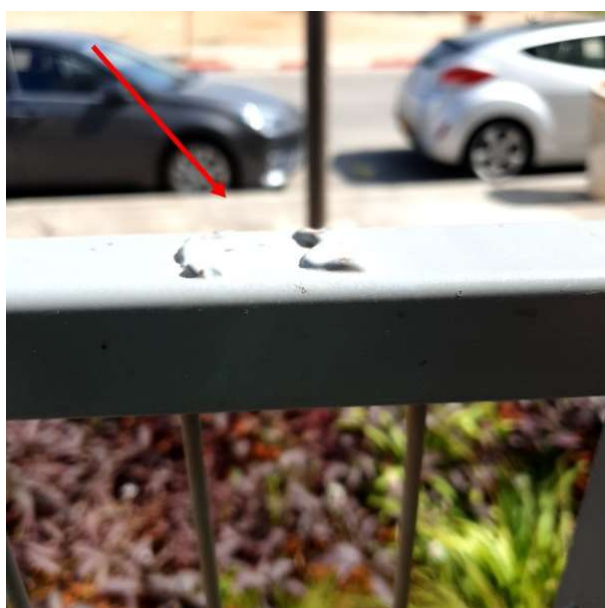
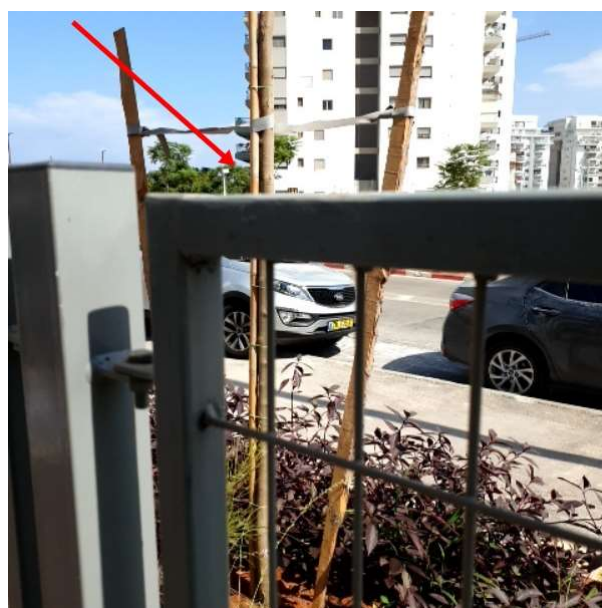
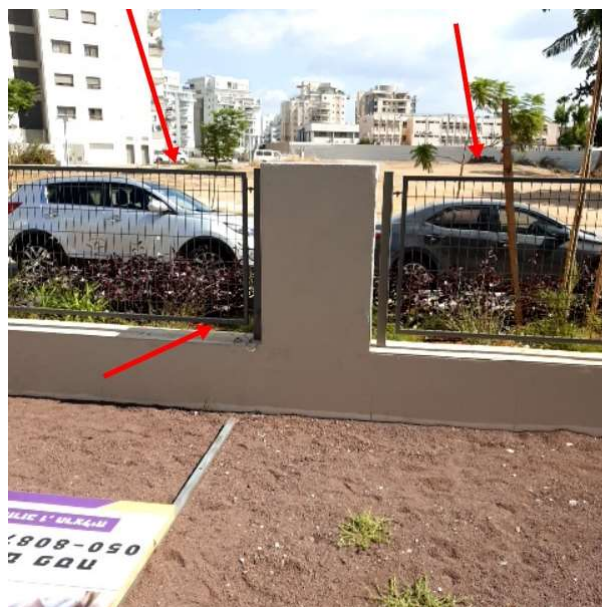
מעקה הברזל בפגום, הפרופילים האופקיים אינם ישרים ומקבילים. במקונות פזורים, מעקה הברזל משופע בשיירי ריתוך וסימני חלודה ואינו צבוע כהלכה.

מיקום: חצר

המלצה: יש לבצע תיקונים מקצועיים, יש ללטש, להסיר שיירי ריתוך, צבע לקוי ואת החלודה ולצבוע מחדש. אחרת להחליף. הליקוי סותר בין היתר את כללי המקצוע ואת הדרישות כמפורט להלן: ת"י 1922 חלק 2. המפרט הכללי סעיף 1105. בניגוד לת"י 1142 סעיף 5 הדורש כי החומרים ממנו עשוי המעקה יהיו עמידים בבליה או שניתן יהיה להגן עליהם מפני בליה. **עלות מוערכת: 1050 ש"ח**

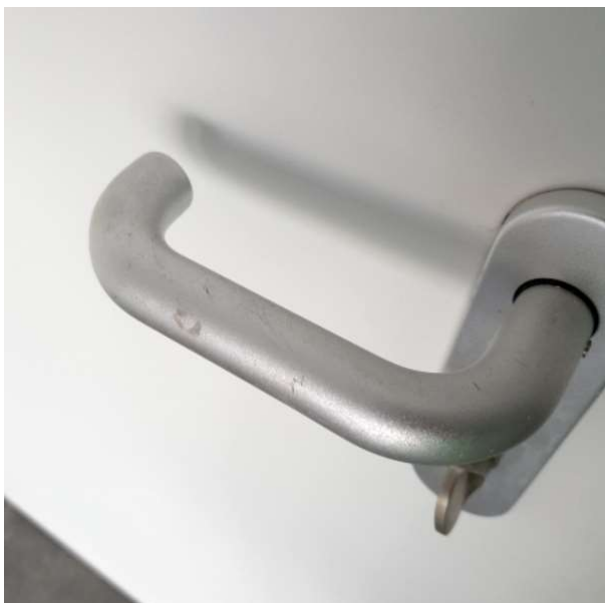
קיימים מספר פגמים (כגון : שריטות, מעיכות, קילופים , חלודה.) על גבי פרזול הדלת

מיקום: דלת כניסה

המלצה: יש להחליף את החלקים הפגומים
עלות מוערכת: 450 ש"ח

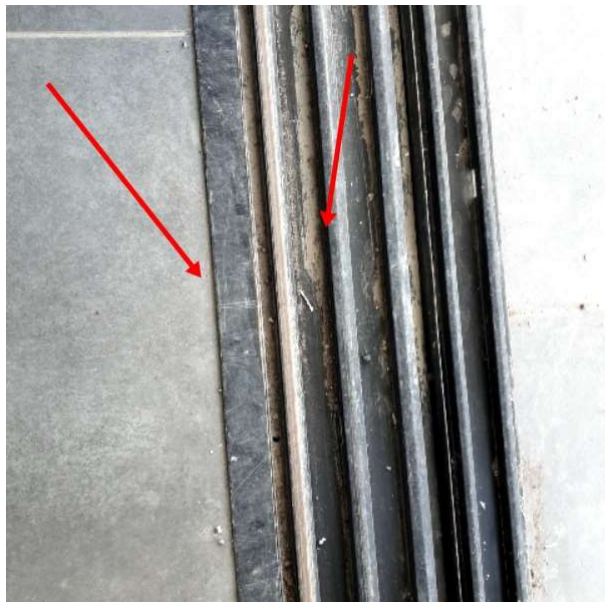
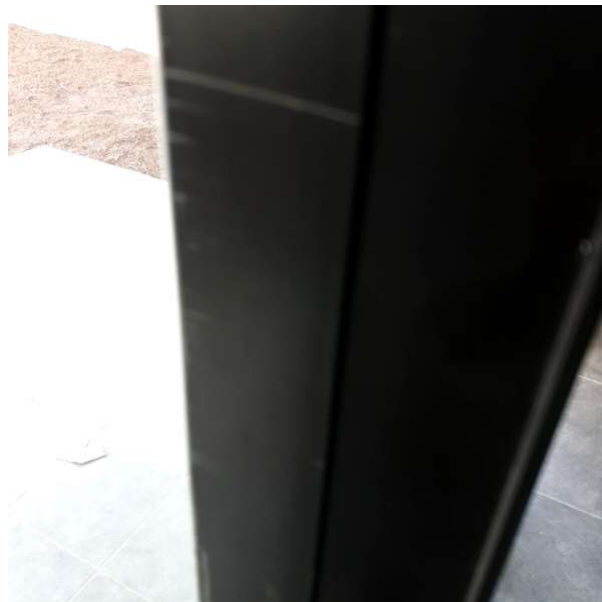
שריטות על פרופיל.

מיקום: ויטרינה סלון (דופן כנף ימין), פרופיל תחתון

המלצה: נדרש לתקן בצורה מקצועית עד לקבלת מראה אחיד ובמידה ולא ניתן יש להחליף הפרופיל הפגום.
בניגוד לתקן ישראלי 4402 סעיף 3.1.1.1. בבחינה חזותית של המשטחים העיקריים של הפרופיל לא יראו פגמים בציפוי, מקומות שאינם מצופים, כתמים, נקודות, סדקים וכדומה. הפרופיל יהיה נקי ולא יהיו בו סימנים של נזק כלשהו.
עלות מוערכת: 750 ש"ח

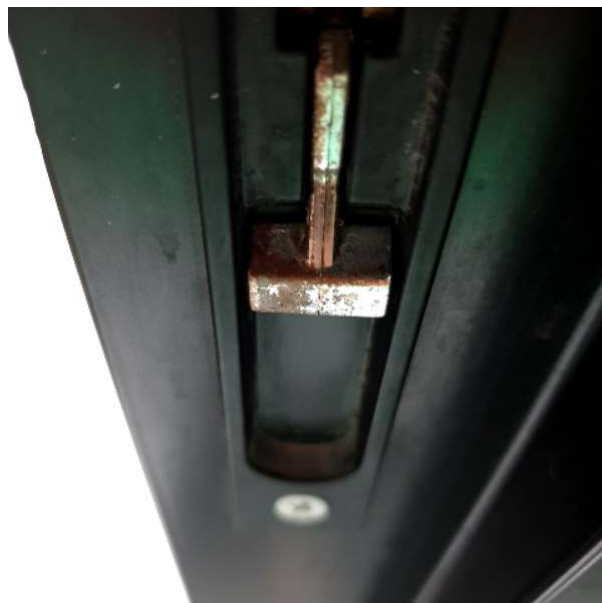
ציפוי צבע מתקלף

מיקום: ויטרינה סלון

המלצה: יש להחליף את האביזרים
עלות מוערכת: 350 ש"ח

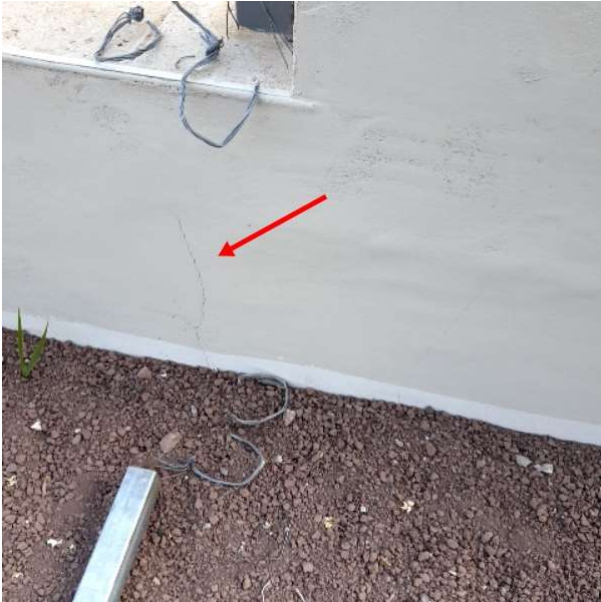
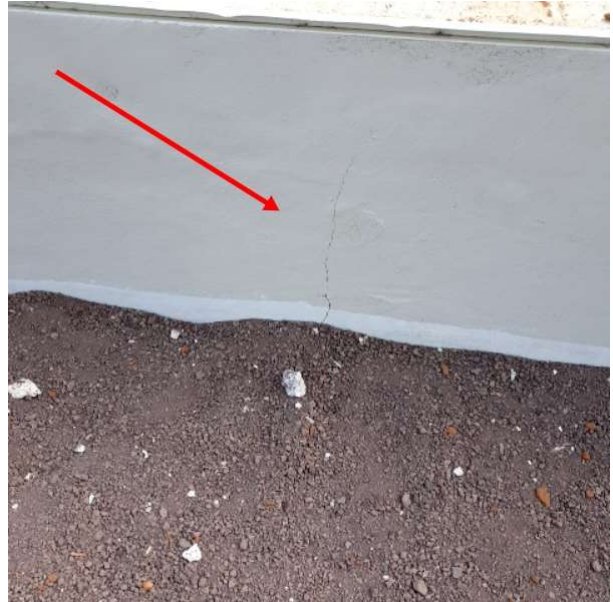
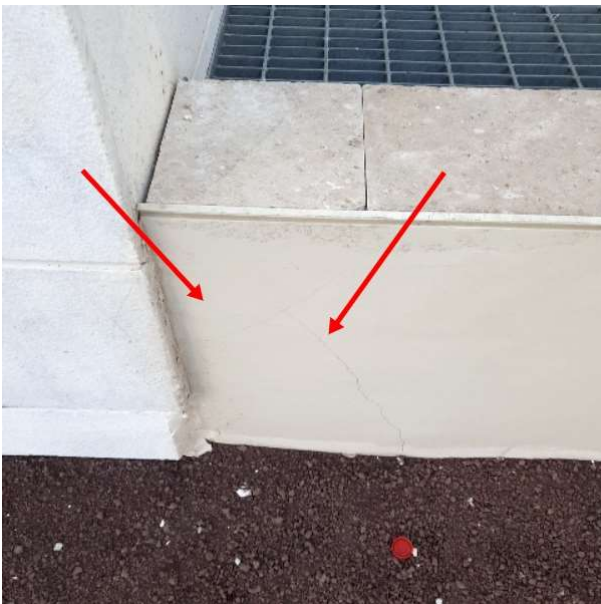
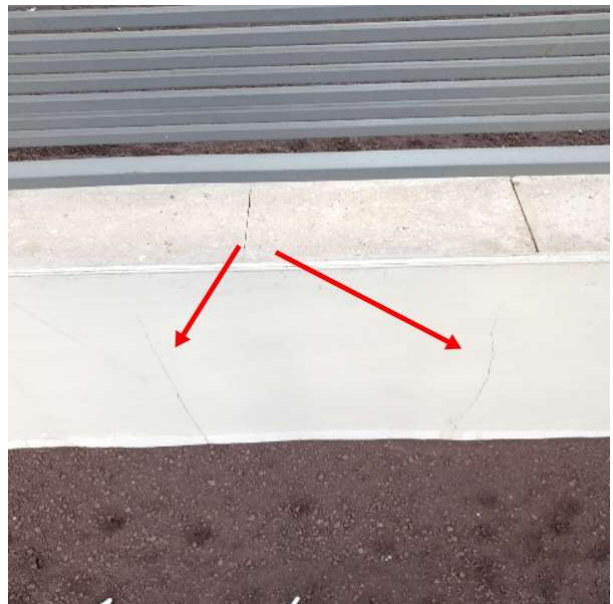
קיימים סדקים בטיח במקומות פזורים וצבע לקוי.

מיקום: קירות פיתוח

המלצה: יש לבצע תיקון לפי ההנחיות הבאות:
 א. לגרד את הטיח עד לבלוק ברצועה של כ 20 ס"מ, 10 ס"מ מכל צד של הסדק, להסיר כל שכבה רופפת ולשטוף היטב בלחץ מים מתוקים.
 ב. לפתוח את הסדקים בצורת קונוס ולמלא במרק גמיש לסתימת סדקים.
 ג. ליישם שכבה אחת של מרק גמיש או ש"ע יסוד קושר בשיעור המומלץ לפי היצרן.
 ד. ליישם בכף טייחים (מלד') שכבה אחת של מרק גמיש או ש"ע ביניים למילוי גמיש בשיעור המומלץ לפי היצרן. מעל לשכבה זו יש להדביק רשת לחיזוק.
 ה. ליישם שכבה נוספת של מרק גמיש או ש"ע ביניים מילוי גמיש בשיעור המומלץ לפי היצרן.

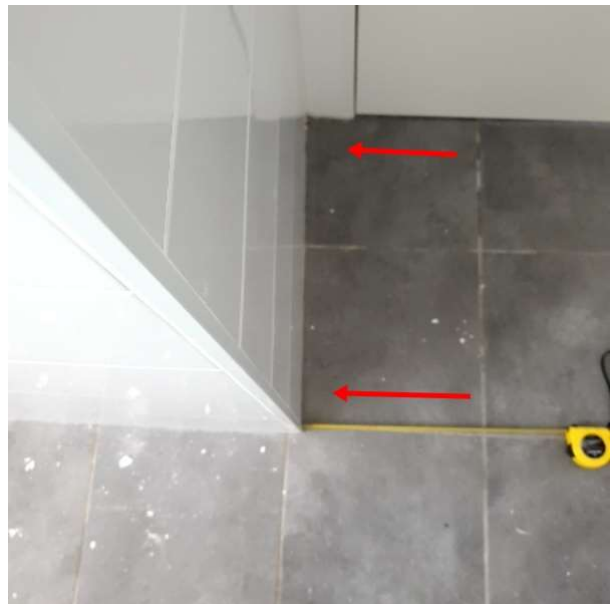
עקמומיות בחלק מן הקירות, נבנו בסטייה מהציר האופקי בעיקר במקומות הבאים: קיר בסטייה של עד כ 2.5 ס"מ
מיקום: אמבטיה

המלצה: יש לסתת את הקיר ולבצע חיפוי מחדש הליקויים הנ"ל בניגוד ל:

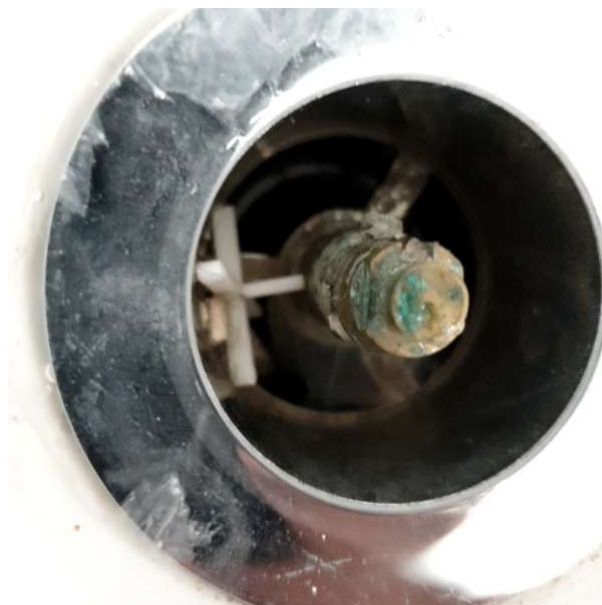
אביק של האבמטיה משופע בחלודה

מיקום: מסתור כביסה

המלצה: נדרש להחליף חלקי סניטריה חלודים.
עלות מוערכת: 250 ש"ח

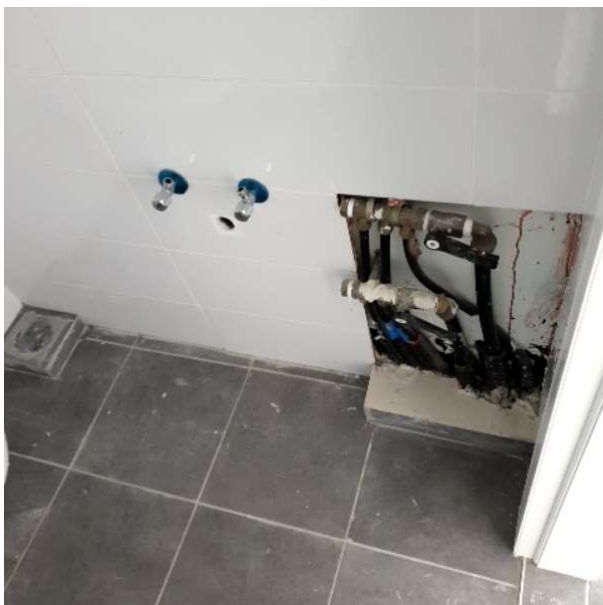
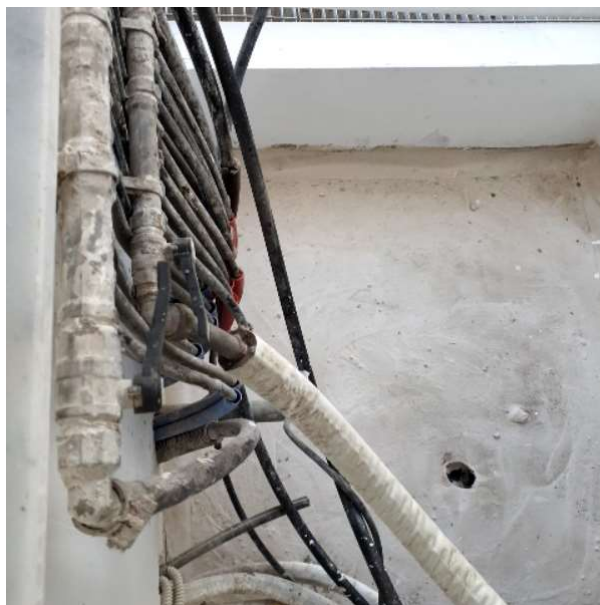
מחלק המים בולט ממישור הקיר, צינורות המים חשופים לפגיעה ובנוסף ילכלכו את הכביסה

מיקום: מסתור כביסה, מרתף

המלצה: מומלץ להכניס את מחלק המים לתוך ארון ייעודי/ לתוך נישה ייעודית

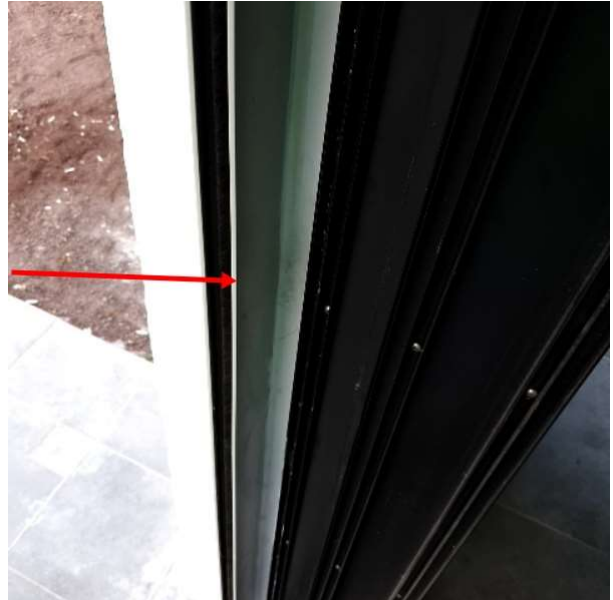
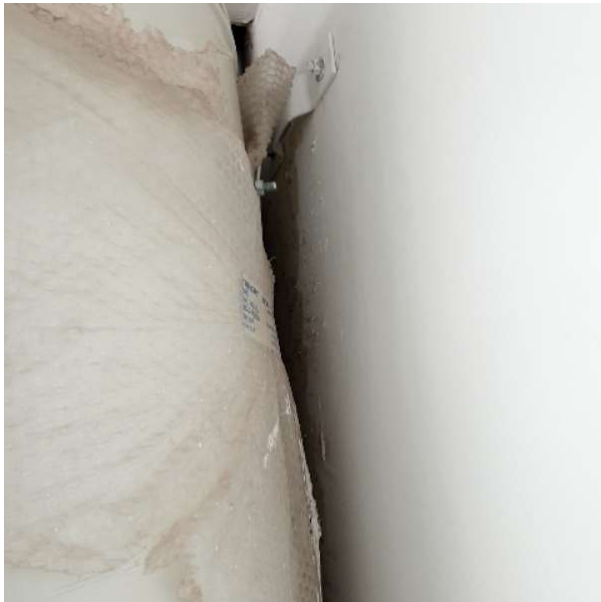
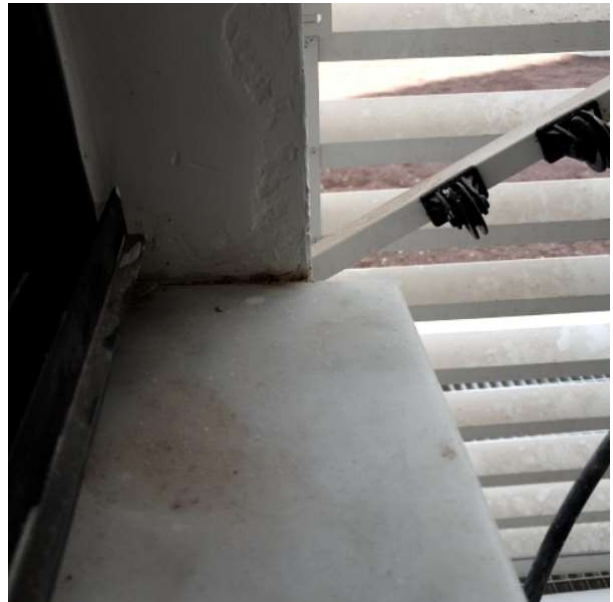
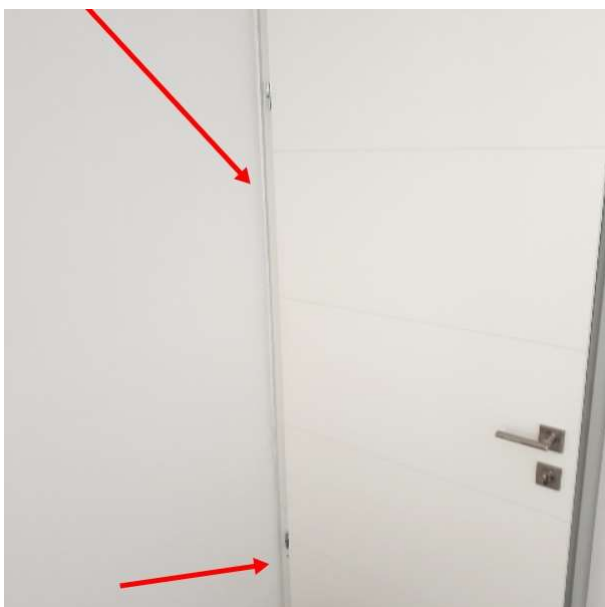
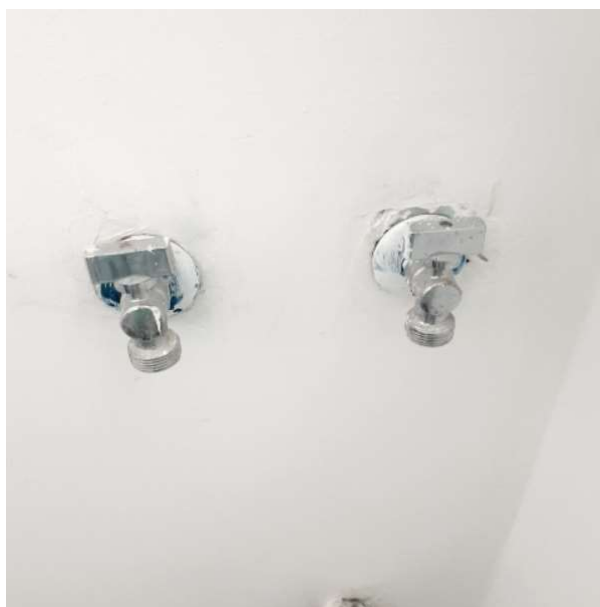
מראה טיח לא אחיד.

מיקום: פרופיל ימני - ויטרינה, מסתור כביסה, חדר שירות, מלבן חדר ממד

המלצה: נדרש לתקן בצורה מקצועית ואחידה.
זאת בניגוד לת"י 1920.2 סעיף 3.1 המחייב שמראה הטיח, גימורו וגוונו יתאימו למזדמן.
עלות מוערכת: 600 ש"ח
