חוות דעת הנדסית זו נערכה עבור:

4.9.19

מרק גורדון, מהנדס אזרחי

דירת גן בעלת 2 מפלסים (מרתף - חדר שינה, חדר שירותים ומרפסת) (מפלס קרקע - 5 חדרים, 3 חדרי שירותים ויציאה לחצר)
חניה ומחסן בקומת המרתף

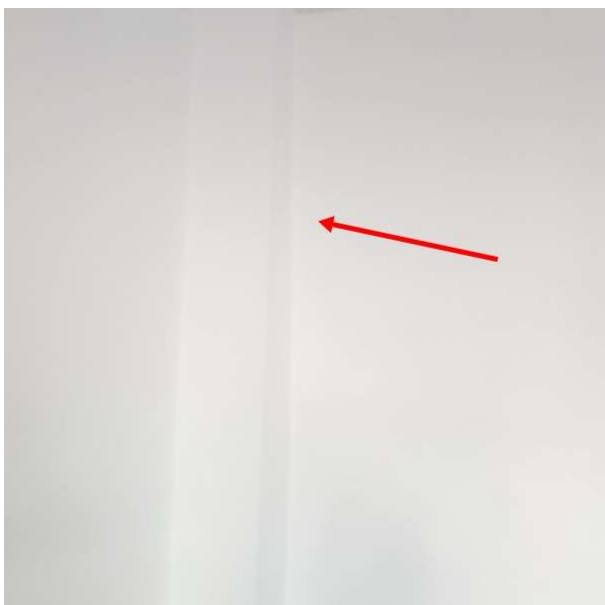
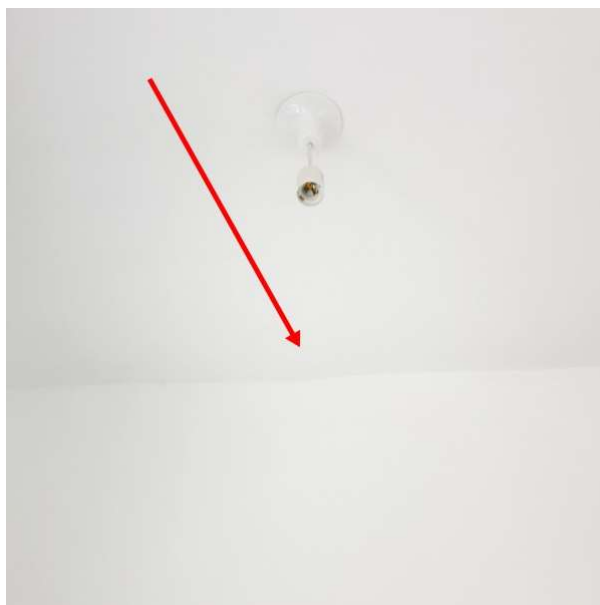
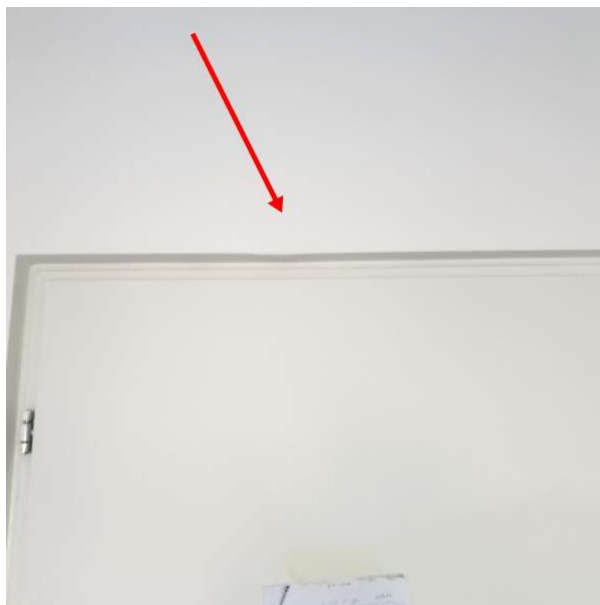
10.2. מפגשי קירות - מרחק משתנה
מפגשי קירות במרחק משתנה
מיקום: מטבח, סביב דלת הכניסה

המלצה: נדרש לבצע בקווים ישרים ואחידים.
עלות מוערכת: 1000 ש"ח

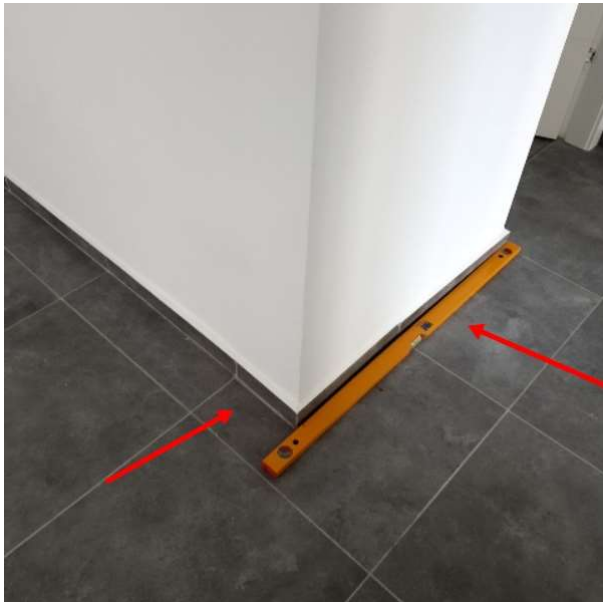
מרחק משתנה של שיפולים מקירות.
מיקום: פרזדור

המלצה: נדרש לפרק את השיפולים, להרכיב רשת חיזוק, לבצע טיח במישור אחיד ולהרכיב השיפולים מחדש במרחק 1 ס"מ מפני הטיח.
עלות מוערכת: 600 ש"ח

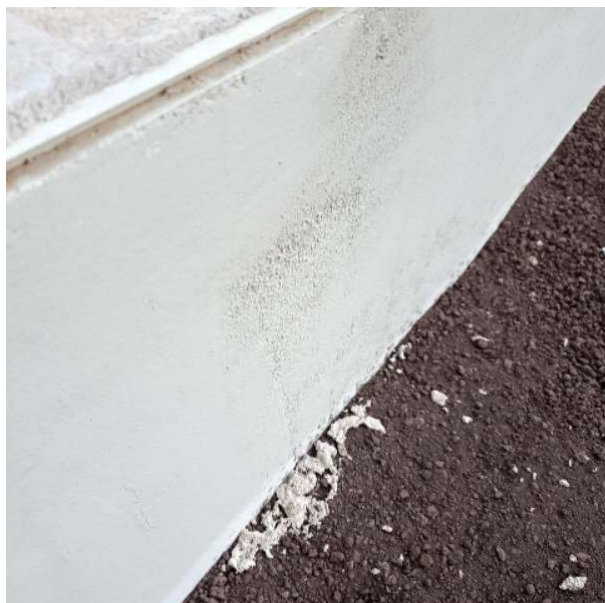
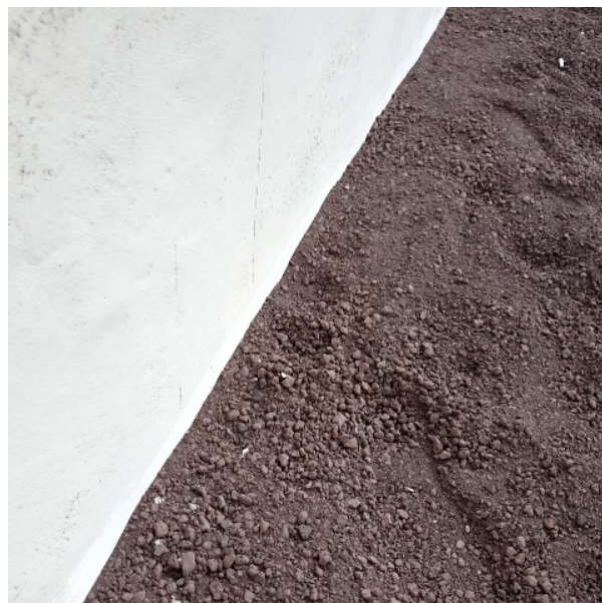
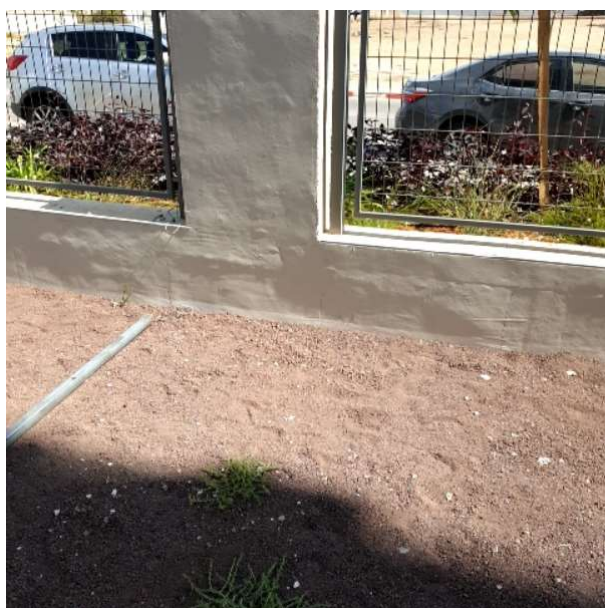
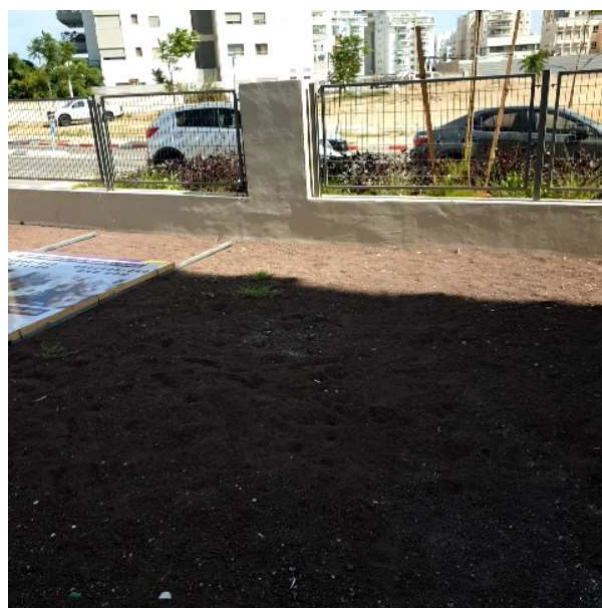
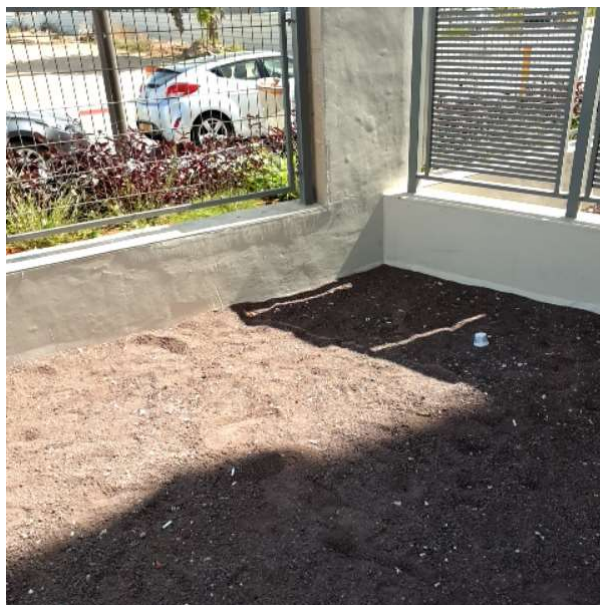
גבשושיות וגלים בטיח ובנוסף צבע לקוי ולא אחיד.

מיקום: קירות פיתוח

המלצה: יש לבצע חידוש חלקי תוך יישור בסרגלים, וצביעה חוזרת.
זאת בניגוד לתקנים הישראליים של מכון התקנים ת"י 1920.2- לגבי סטיות מותרות בטיח.
ובניגוד למפרט הכללי סעיף 09.04.01.01 לפיו: "יום לפני התחלת עבודות הטיח יבצע הקבלן את הפעולות הבאות: א.
יסתום את החורים והמרווחים ("פוגות") בין הבלוקים, יסיר שכבות רופפות ויקצץ חוטי קשירה... ב. ינקה את פני השטח
משמן, אבק, מלחים וכד'..."
עלות מוערכת: 2000 ש"ח

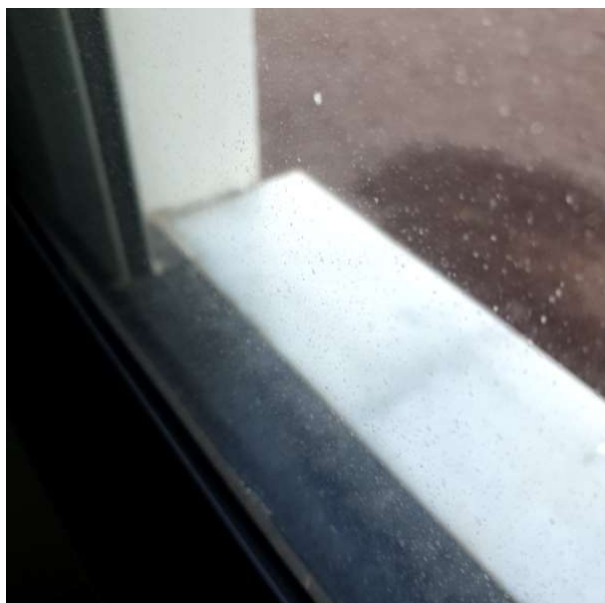
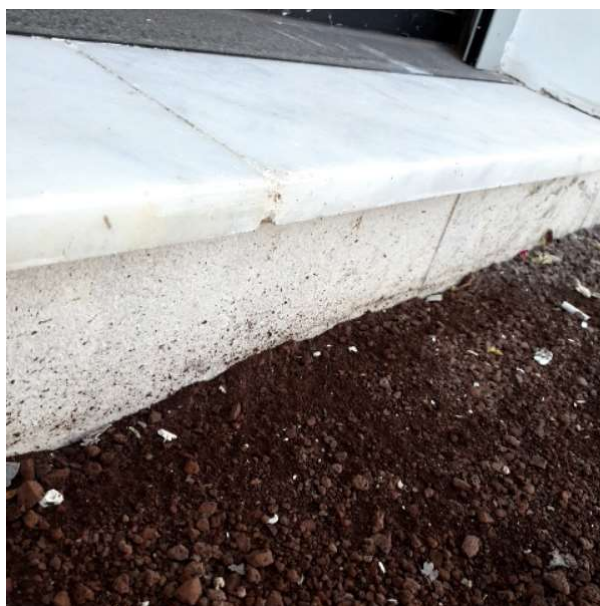
הדירה משופעת בלכלוך, ייתכן כי ייתגלו ליקויים נוספים לאחר ביצוע ניקיון יסודי.

מיקום: חצר, אלומיניום, קירות אבן, אסלות
