חוות דעת הנדסית זו נערכה עבור:

4.9.19

מרק גורדון, מהנדס אזרחי

דירת גן בעלת 2 מפלסים (מרתף - חדר שינה, חדר שירותים ומרפסת) (מפלס קרקע - 5 חדרים, 3 חדרי שירותים ויציאה לחצר)
חניה ומחסן בקומת המרתף

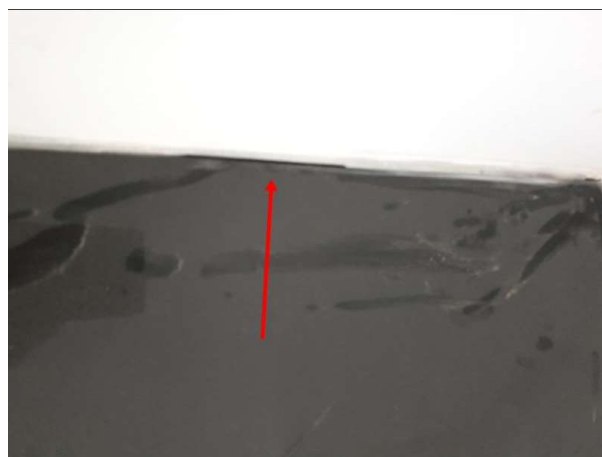
מיקום: מטבח

מילוי חסר בין השיש ולקיר

המלצה: יש למלא עם סיליקון דוחה בקטריות
זאת בניגוד לת"י 1555 חלק 3 סעיף 2.1.9.1 ועפ"י סעיף 5.1.5.1
עלות מוערכת: 150 ש"ח

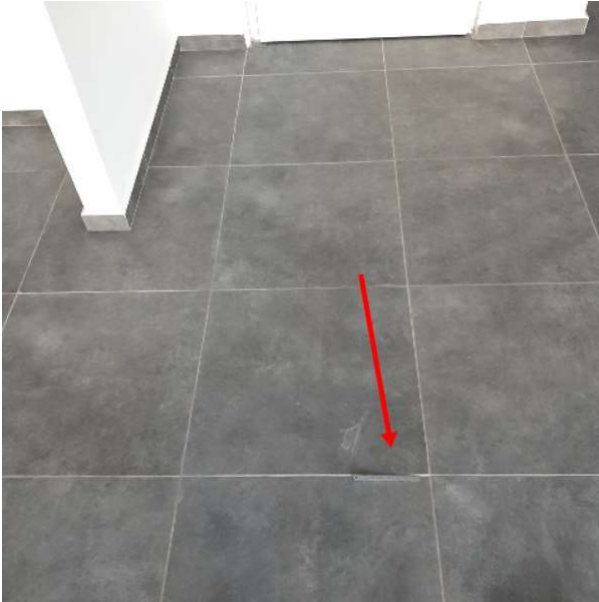
מיקום: משטח מרוצף, סלון

אריחים בולטים/שקועים מכלל המשטח

המלצה: נדרש לפרק האריחים ולרצף מחדש בצורה מקצועית וללא סטיות מהמישור.
נדרש הפרש גובה מקסימלי של 1.5 מ"מ כאשר רוחב המישק בין האריחים הוא 3-5 מ"מ.
והפרש גובה מקסימלי של 1.8 מ"מ כאשר רוחב המישק בין האריחים הוא גדול מ-5 מ"מ.
זאת בהתאם לנדרש בת"י 1555 חלק 3 סעיף 5.2.2 ות"י 789.
עלות מוערכת: 400 ש"ח

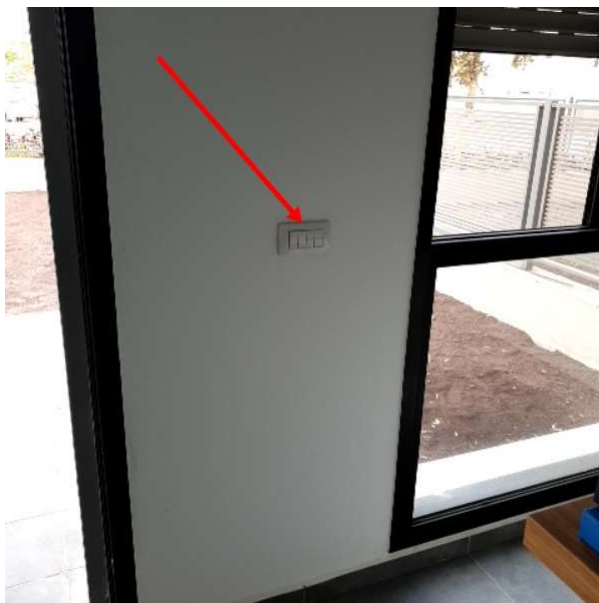
מיקום: סלון, חדר שינה

מתג ההפעלה של התריס מטבח ותריס סלון הפוכים. חדר שינה הורים מתגים לא עובדים.

המלצה: דרש לתקן בצורה מקצועית
עלות מוערכת: 400 ש"ח

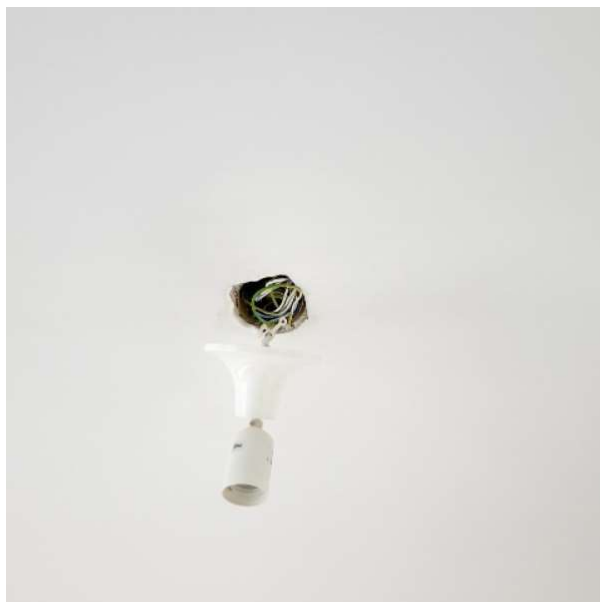
מיקום: כללי בדירה

או תליה חסר לקיבוע ותליה של גוף תאורה

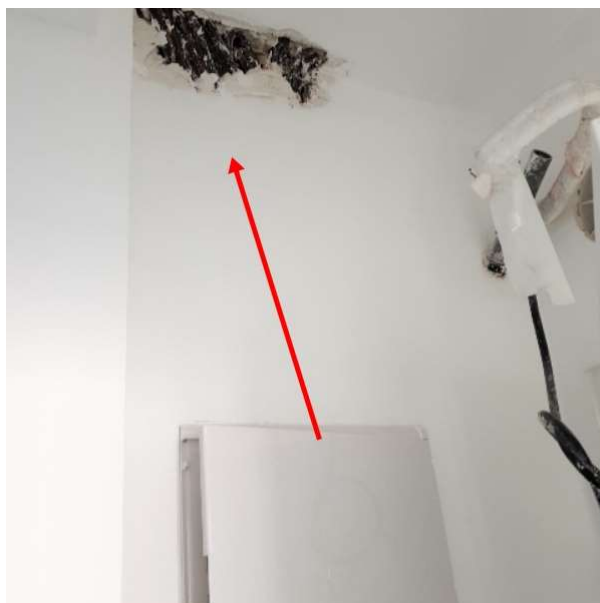
מיקום: פרזדור

צינורות החשמל בולטים ממישור הקיר

המלצה: יש להשקיע את הצינורות או לסגור עם סינר גבס
עלות מוערכת: 450 ש"ח

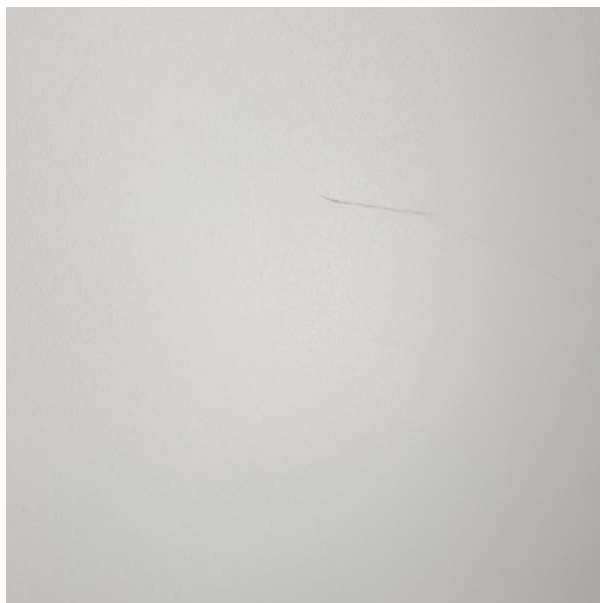
מיקום: דלת כניסה

דלת הכניסה משופעת בפגמים (שריטות, כתמים, מעיכות, פגיעות) .

זאת בניגוד לת"י 5044 חלק 1 סעיף 3.1.13.

המלצה: נדרש להסיר ובמידה ויישאר סימנים שאינם ניתנים להסרה, יש להחליף הציפוי/ או במקרה של צבע בתנור יש לשלוח לצביעה במפעל.

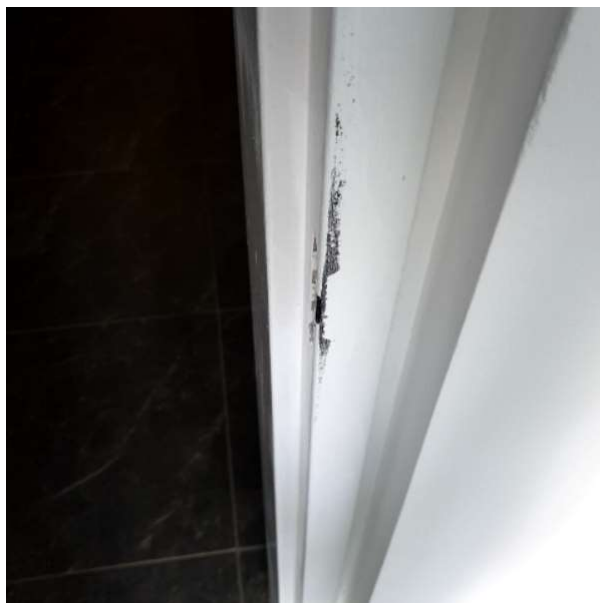
6.3. דלת כניסה ראשית- צבע
מלבן דלת כניסה ראשית אינו צבוע כהלכה (פגום).
מיקום: דלת כניסה

המלצה: יש להסיר את הצבע הלקוי ולחדש צביעה.
זאת בניגוד לת"י 5044 חלק 2 סעיף 3.3.1.
עלות מוערכת: 350 ש"ח

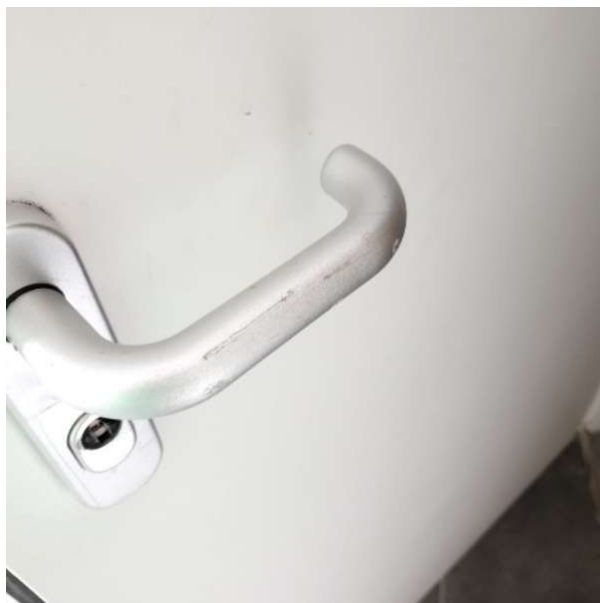
מיקום: דלת כניסה

קיימים מספר פגמים (כגון : שריטות, מעיכות, קילופים , חלודה.) על גבי פרזול הדלת

המלצה: יש להחליף את החלקים הפגומים
עלות מוערכת: 450 ש"ח

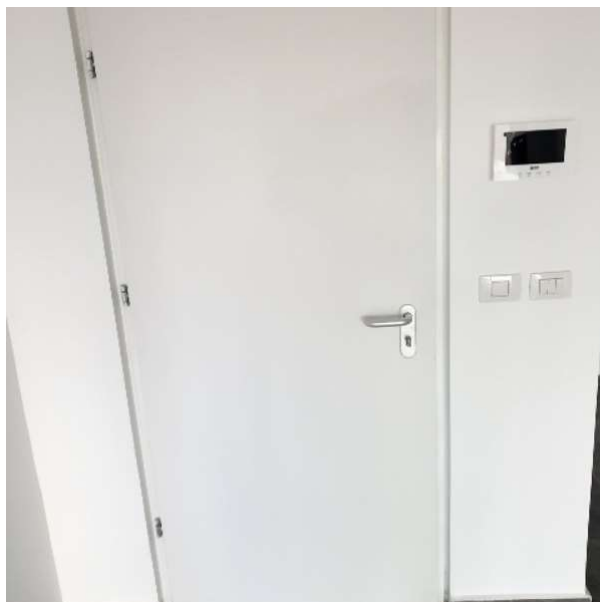
מיקום: דלת כניסה

עינית חסרה ובריאח חברים

המלצה: יש להשלים עינית ובריאח לצורכי ביטחון. במידה ולא מתאפשר בדלת אש יש להשלים פתרון אחר.
עלות מוערכת: 350 ש"ח

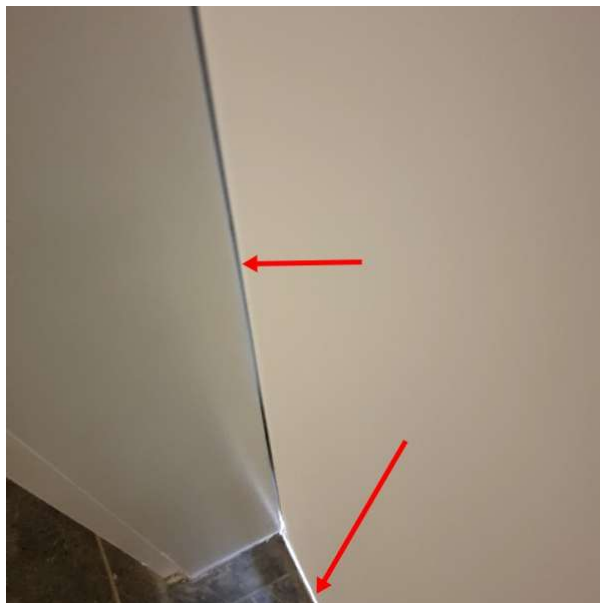
מיקום: סלון

קיים מרווח אור בין הדלת כניסה, המלבן שלו והריצוף

המלצה: יש לבצע תיקון מקצועי והנמכת התחב
עלות מוערכת: 450 ש"ח

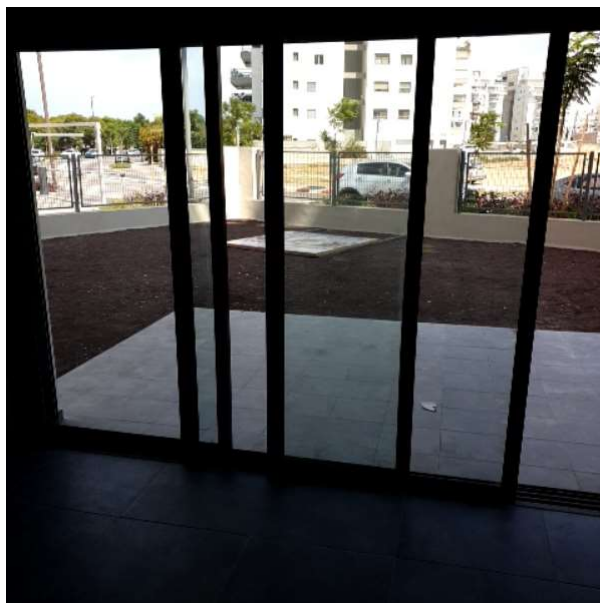
מיקום: ויטרינה סלון, חלון מטבח

שריטות בזכוכית.

המלצה: יש להחליף את הזכוכית הפגומה בניגוד לת"י 938 חלק 1 (סעיף 8.4), החל על זכוכית בטיחות, בדיקת פגמים נעשית ממרחק של 1 מ'. ובניגוד לת"י 938 חלק 2 טבלה 3

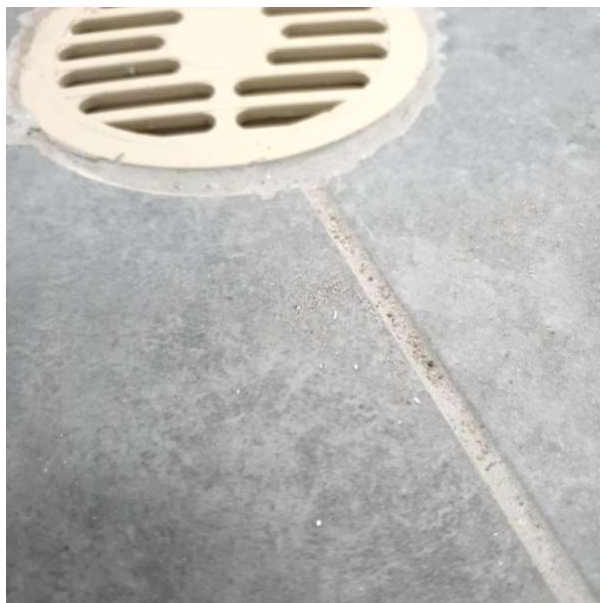
מיקום: מקלחון

מכסה ניקוז בולט ממישור הריצוף

המלצה: יש להנמיך את המכסה
עלות מוערכת: 200 ש"ח

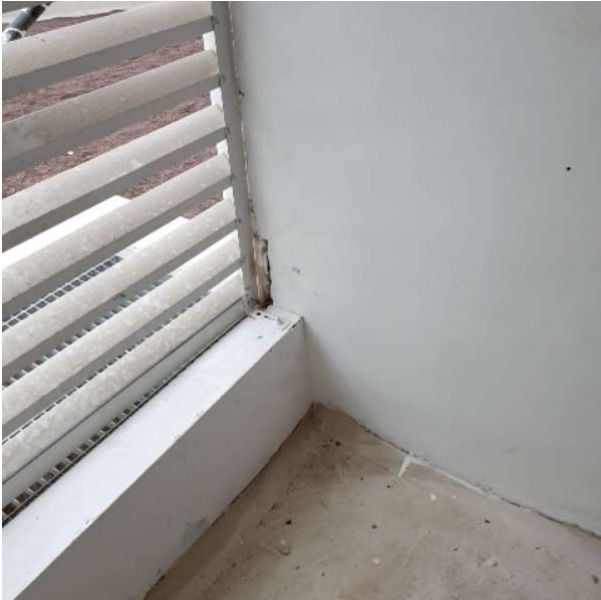
מיקום: פרופיל ימני - ויטרינה, מסתור כביסה, חדר שירות, מלבן חדר ממד

מראה טיח לא אחיד.

המלצה: נדרש לתקן בצורה מקצועית ואחידה.
זאת בניגוד לת"י 1920.2 סעיף 3.1 המחייב שמראה הטיח, גימורו וגוונו יתאימו למזדמן.
עלות מוערכת: 600 ש"ח

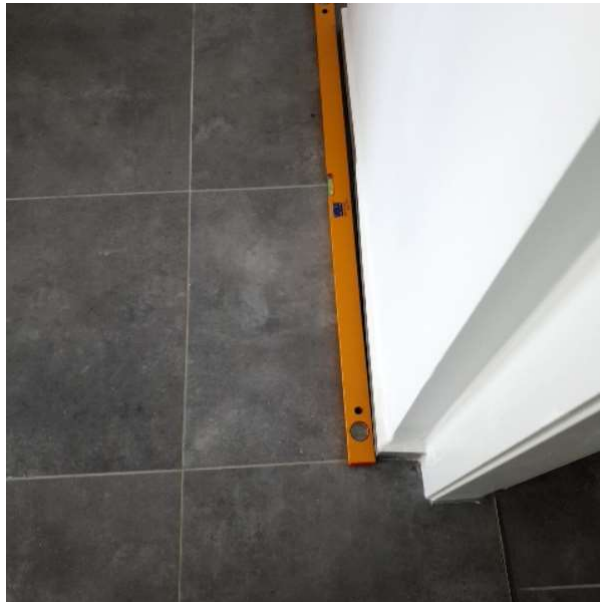
מרחק משתנה של שיפולים מקירות.
מיקום: פרזדור

המלצה: נדרש לפרק את השיפולים, להרכיב רשת חיזוק, לבצע טיח במישור אחיד ולהרכיב השיפולים מחדש במרחק 1 ס"מ מפני הטיח.
עלות מוערכת: 600 ש"ח

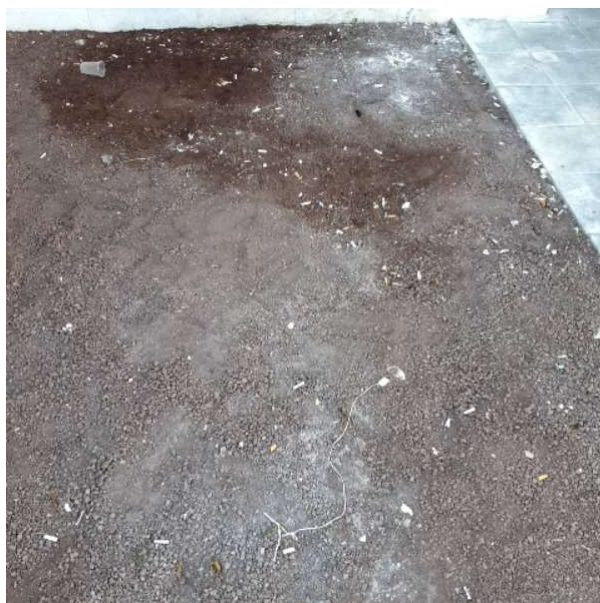
מיקום: חצר, אלומיניום, קירות אבן, אסלות

הדירה משופעת בלכלוך, ייתכן כי ייתגלו ליקויים נוספים לאחר ביצוע ניקיון יסודי.
